INFORME DE TRABAJO

Trabajo Realizado : Revisión cama eléctrica Hill Rom Centra S/N: 852-23F50
Cliente : Clínica Vespucio
Encargado : Andrés Yañez

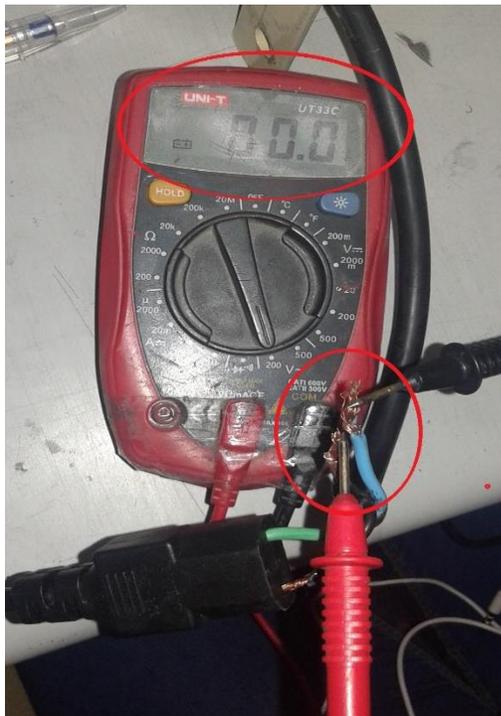
- Mediciones al sistema eléctrico de la cama:
 - Se detecta que el transformador se encuentra malo.
 - Entrada de Voltaje 220V buena.
 - Salida de Voltaje 110V Mala, medición arroja como resultado 0v, conectado a 220V:

- Cambio de transformador
- Cambio de placa madre:
- Mantención completa
- Trabajos completos de Pintura

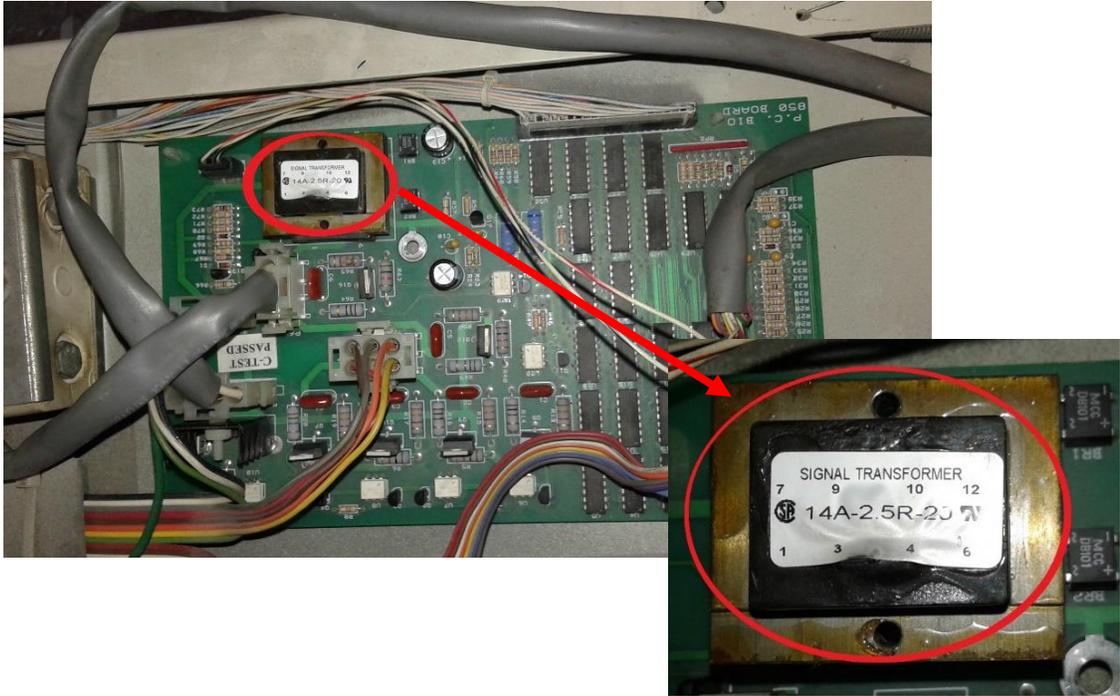
- Detectamos que el corte producido por el transformador, provocó directamente daños al embobinado de la placa madre, dejando esta sin funcionamiento completamente:

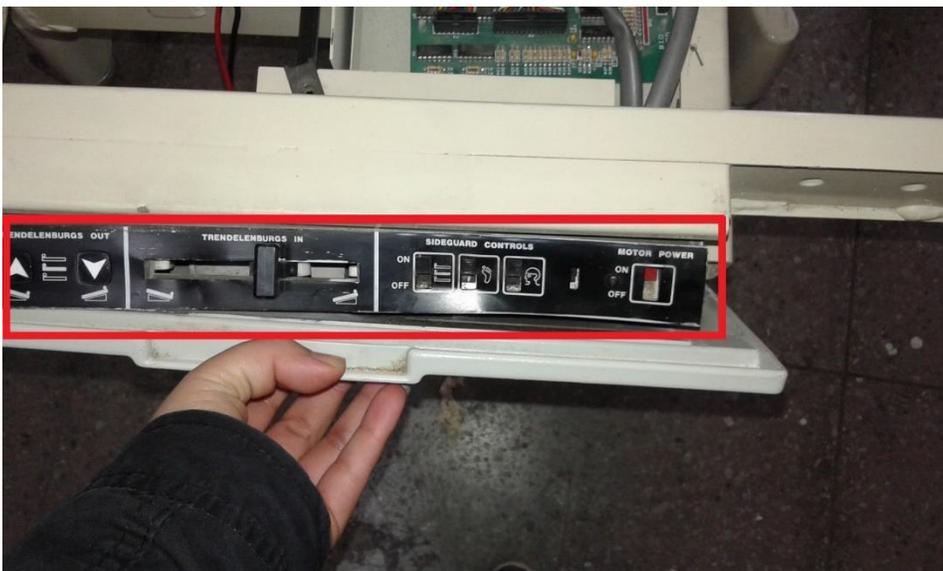
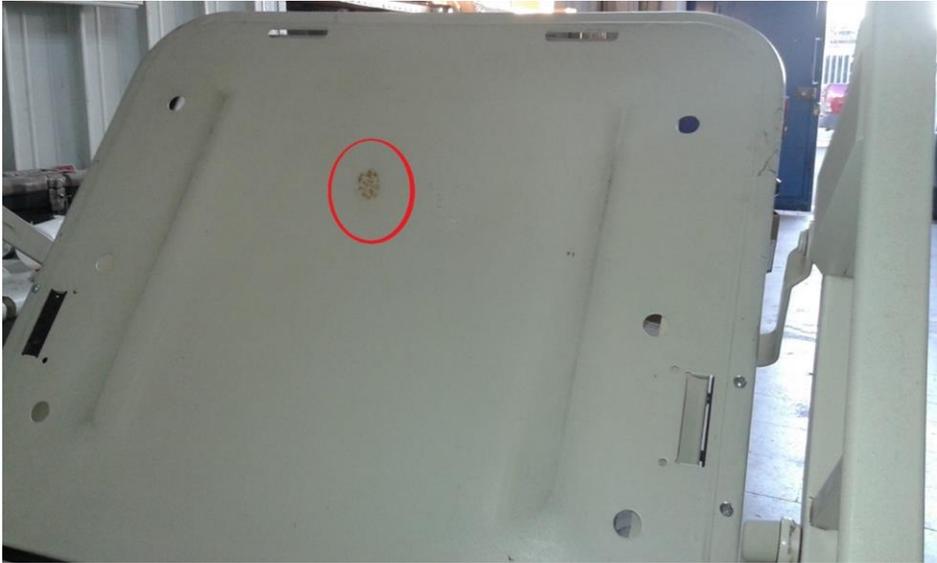
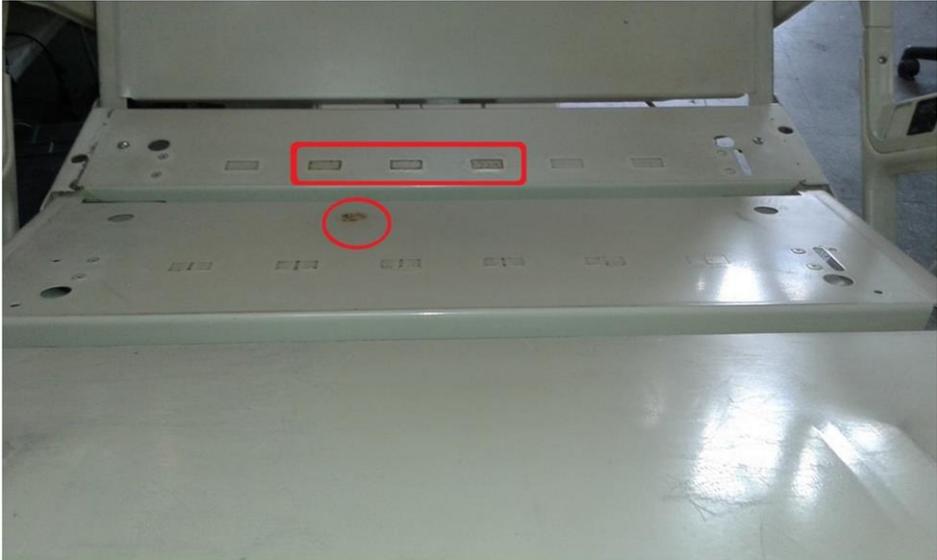
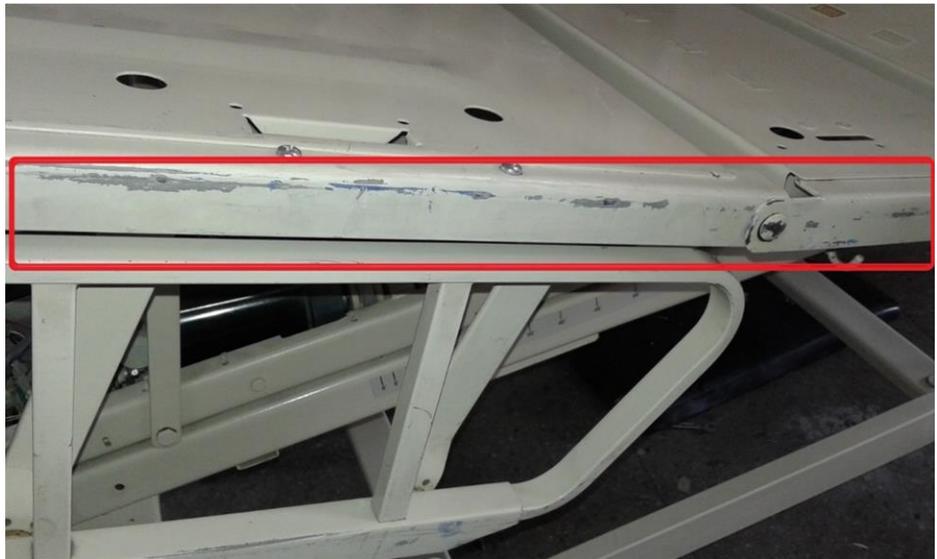
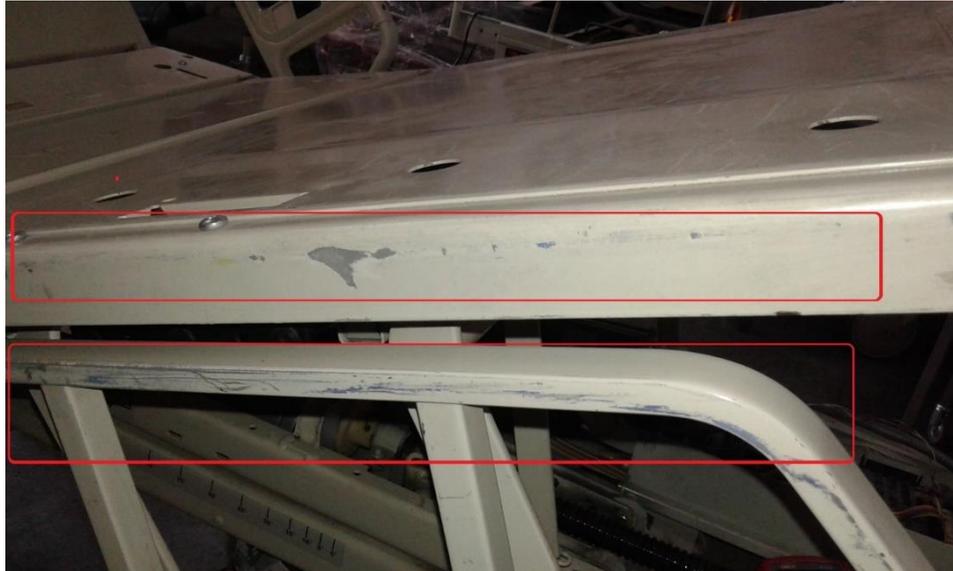
- Estructuralmente la cama se encuentra en a un 80%, debido a:
 - Panel de control sin sujeción el costado derecho.
 - Presenta oxido en varias partes
 - Se deben realizar trabajos de pintura
 - Se debe regular sistema de Frenado y Steer.
