PROTOCOLO REVISIÓN  
REVISIÓN DE CANALIZACIONES, LLAMADO DE ENFERMERA  
CONSTRUCCIÓN HOSPITAL DE CURICÓ

Revisión: 00      Fecha: 15-02-2019

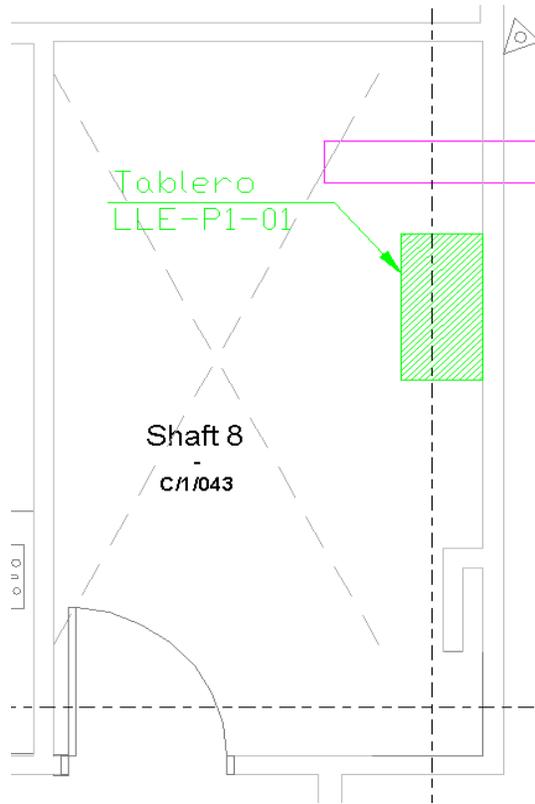
Fecha Inspección: martes, 12 de febrero de 2019      Ejes: H-8      Sector: B      Nivel: 1° piso      Habitación: C-1-043

NO SE OBSERVAN AVANCES

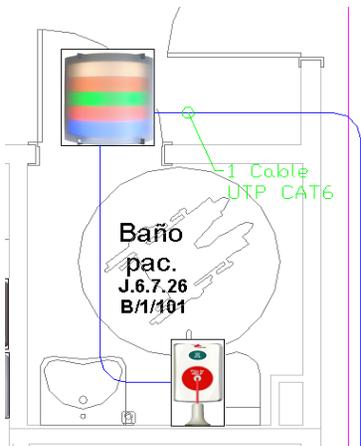
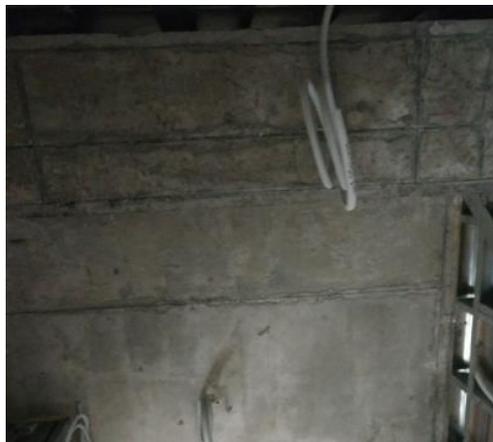
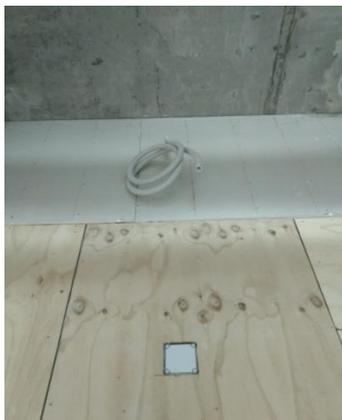
Habitación: B-1-101

FALTA EMPARRILLADO DE CIELO DURO

CANALIZACION AUN EN LOSA

FALTA CAJA DE MODULO DE BAÑO EN MURO

FALTA CANALIZACION ENTRE LAMPARA Y ESCALERILLA

FALTA CANALIZACION ENTRE MODULO DE BAÑO Y LAMPARA

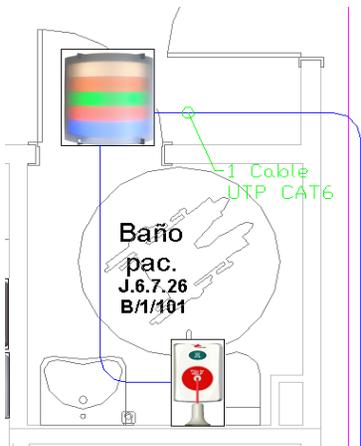
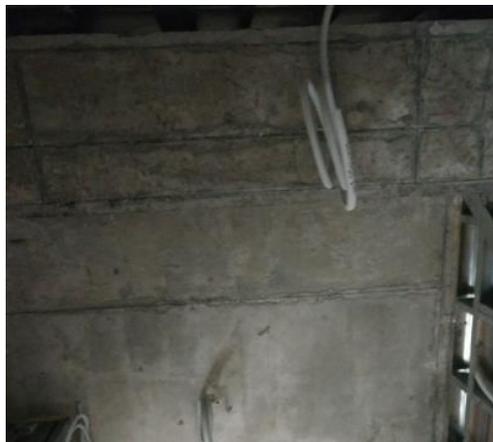
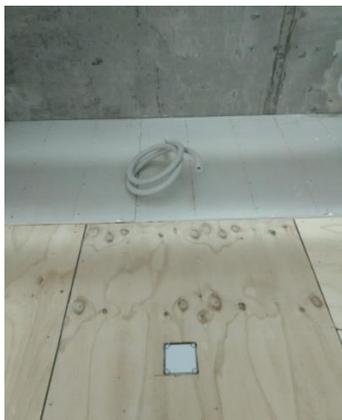
Fecha Inspección: martes, 12 de febrero de 2019      Ejes: 17-18 y K-J      Sector: B      Nivel: 1° piso      Habitación: B-1-101

- FALTA EMPARRILLADO DE CIELO DURO
- CANALIZACION AUN EN LOSA
- FALTA CAJA DE MODULO DE BAÑO EN MURO
- FALTA CANALIZACION ENTRE LAMPARA Y ESCALERILLA
- FALTA CANALIZACION ENTRE MODULO DE BAÑO Y LAMPARA

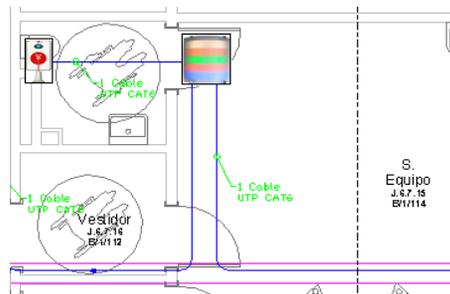
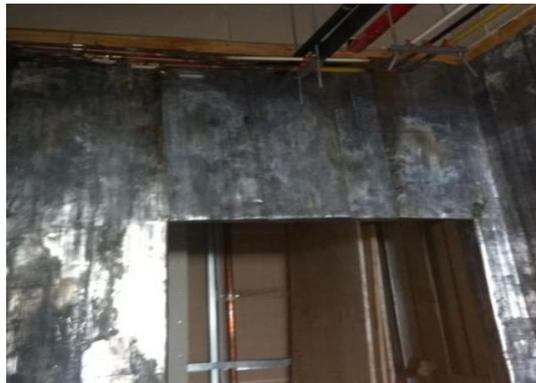
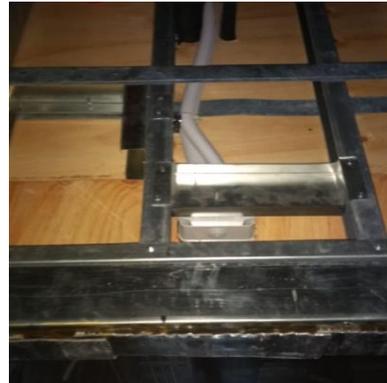
Fecha Inspección: martes, 12 de febrero de 2019	Ejes: J-I y 17-16	Sector: B	Nivel: 1° piso	Habitación: B-1-114
---	-------------------	-----------	----------------	---------------------

FALTA EMPARRILLADO DE CIELO DURO

CANALIZACION AUN EN LOSA

FALTA CANALIZACION ENTRE LAMPARA Y ESCALERILLA

FALTA CANALIZACION ENTRE MODULO Y LAMPARA

CAJA DE LAMPARA SOBRE DINTEL TAPADA

FALTA CAJA DE MODULO BAÑO EN MURO

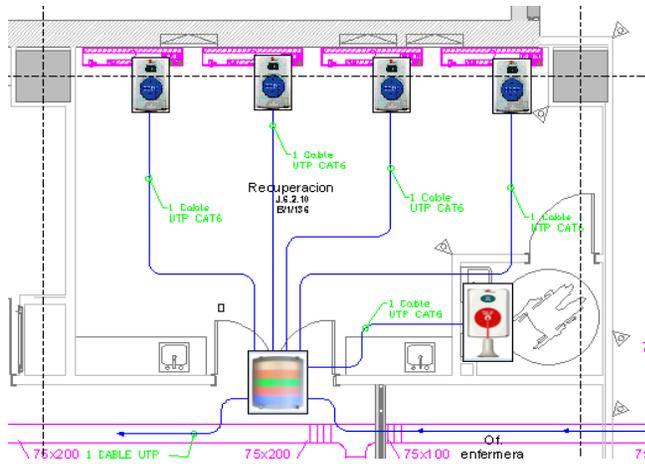
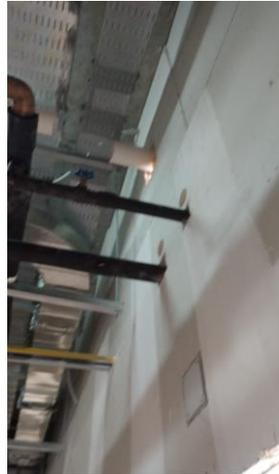
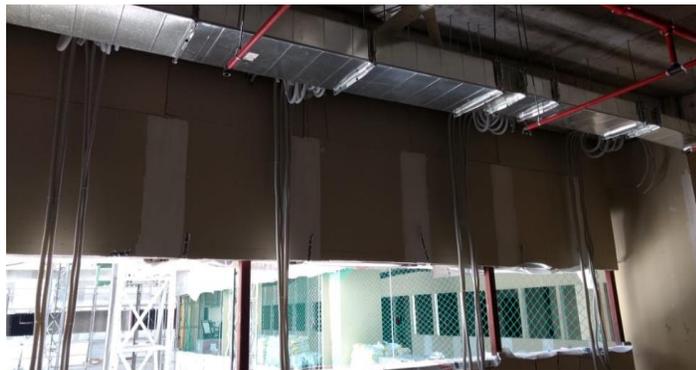
Fecha Inspección: martes, 12 de febrero de 2019	Ejes: G-H y 14-15	Sector: B	Nivel: 1° piso	Habitación: B-1-136
---	-------------------	-----------	----------------	---------------------

FALTA EMPARRILLADO DE CIELO DURO

CANALIZACION AUN EN LOSA

FALTA CANALIZACION ENTRE LAMPARA Y ESCALERILLA

FALTA CANALIZACION ENTRE MODULO Y LAMPARA

CAJA DE LAMPARA SOBRE DINTEL TAPADA

FALTA CAJA DE MODULO BAÑO EN MURO

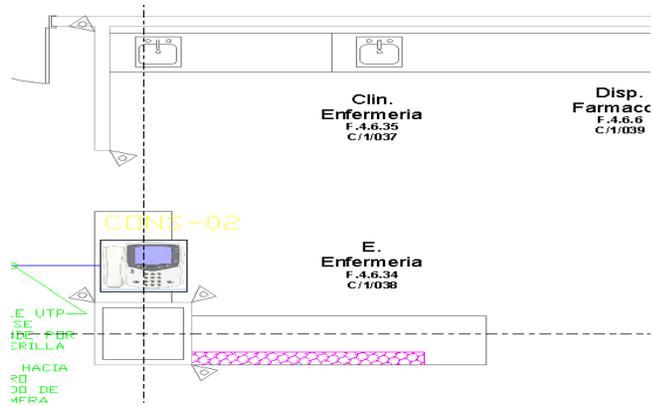
Fecha Inspección: martes, 12 de febrero de 2019	Ejes: E - 8	Sector: C	Nivel: 1° piso	Habitación: C-1-038
---	-------------	-----------	----------------	---------------------

FALTA CANALIZACION ENTRE MESON DE ENFERMERA Y ESCALERILLA

FALTA IDENTIFICACION DE CANALIZACION PARA LLAMADO DE ENFERMERA

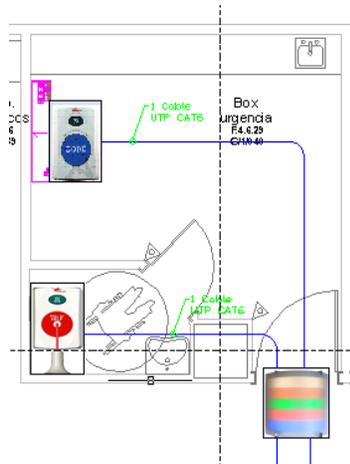
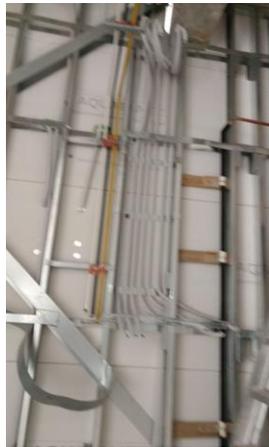
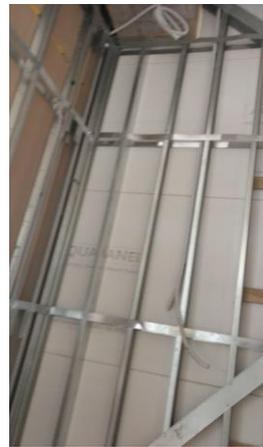
Fecha Inspección: martes, 12 de febrero de 2019	Ejes: F - 8	Sector: C	Nivel: 1° piso	Habitación: C-1-040
---	-------------	-----------	----------------	---------------------

- FALTA EMPARRILLADO DE CIELO DURO
- CANALIZACION AUN EN LOSA
- FALTA CANALIZACION ENTRE LAMPARA Y ESCALERILLA
- FALTA CANALIZACION ENTRE MODULO Y LAMPARA
- CAJA DE LAMPARA SOBRE DINTEL TAPADA
- FALTA CAJA DE MODULO BAÑO EN MURO

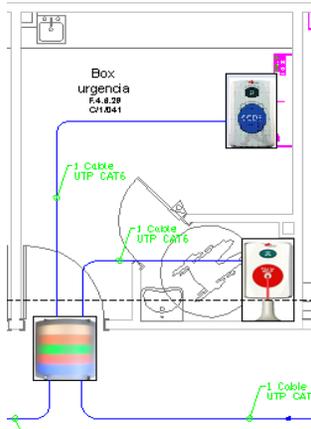
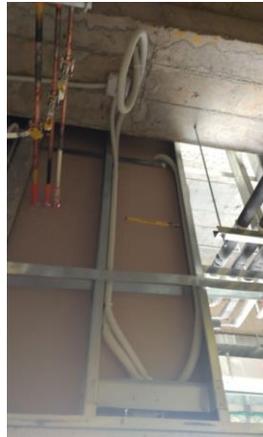
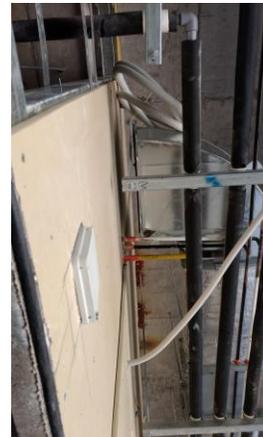
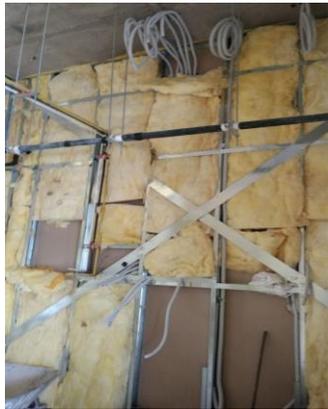
Fecha Inspección:      martes, 12 de febrero de 2019      Ejes:      F - 8 y G-8      Sector:      C      Nivel:      1° piso      Habitación:      C-1-041

- FALTA EMPARRILLADO DE CIELO DURO
- CANALIZACION AUN EN LOSA
- FALTA CANALIZACION ENTRE LAMPARA Y ESCALERILLA
- FALTA CANALIZACION ENTRE MODULOS Y LAMPARAS
- FALTA CAJA DE MODULO BAÑO EN MURO
- CAJA DE LAMPARA DE PASILLO SOBRESALE DE MURO (CORREGIR)

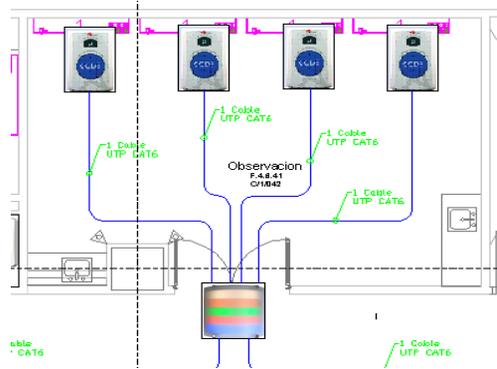
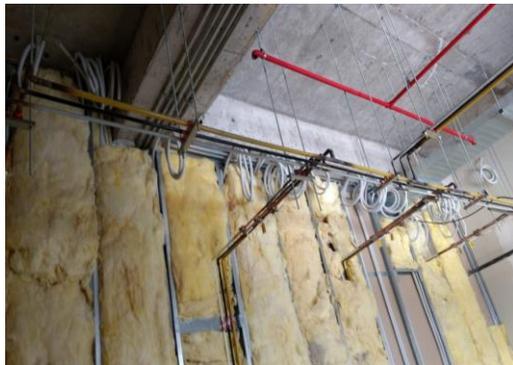
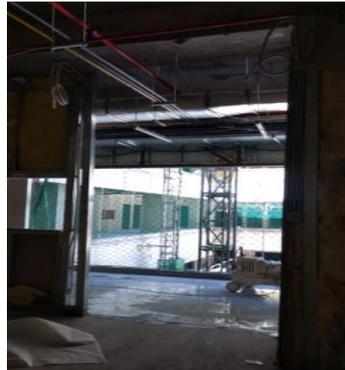
Fecha Inspección: martes, 12 de febrero de 2019	Ejes: G-8	Sector: C	Nivel: 1° piso	Habitación: C-1-042
---	-----------	-----------	----------------	---------------------

- FALTA EMPARRILLADO DE CIELO DURO
- CANALIZACION AUN EN LOSA
- FALTA CANALIZACION ENTRE LAMPARA Y ESCALERILLA
- FALTA CANALIZACION ENTRE MODULOS Y LAMPARAS
- FALTA CAJA DE 100X100 EN DINTEL DE PUERTA

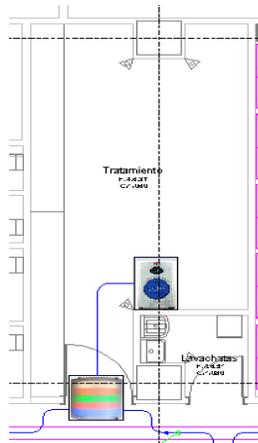
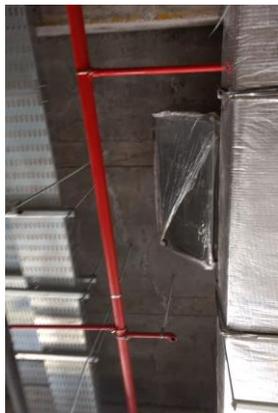
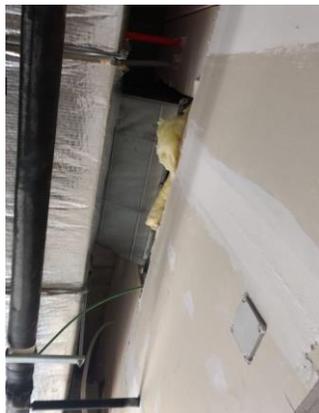
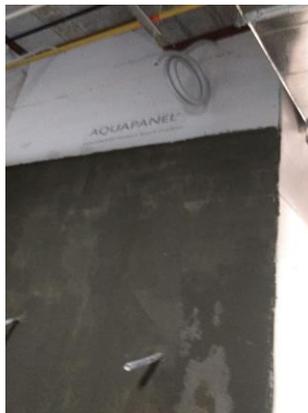
Fecha Inspección: martes, 12 de febrero de 2019      Ejes: I-7      Sector: C      Nivel: 1° piso      Habitación: C-1-060

FALTA EMPARRILLADO DE CIELO DURO

CANALIZACION AUN EN LOSA

FALTA CANALIZACION ENTRE LAMPARA Y ESCALERILLA

FALTA CANALIZACION ENTRE MODULO Y LAMPARA

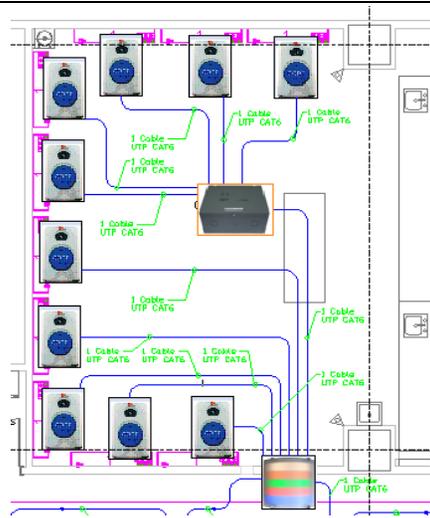
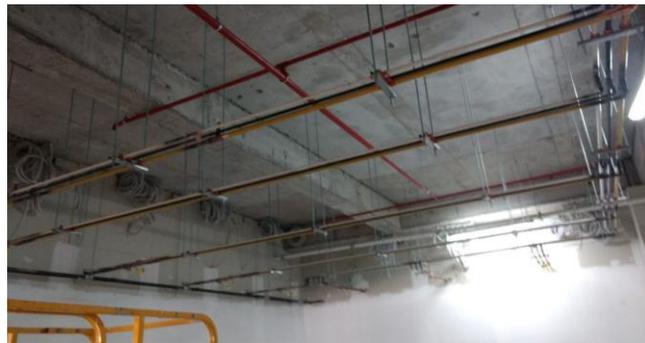
Fecha Inspección: martes, 12 de febrero de 2019	Ejes: J-7	Sector: C	Nivel: 1° piso	Habitación: C-1-061
---	-----------	-----------	----------------	---------------------

FALTA EMPARRILLADO DE CIELO DURO

CANALIZACION AUN EN LOSA

FALTA CANALIZACION ENTRE LAMPARA Y ESCALERILLA

FALTA CANALIZACION ENTRE MODULO Y LAMPARA

FALTA CANALIZACION ENTRE MODULOS Y CONTROLADOR

FALTA CANALIZACION ENTRE CONTROLADOR Y LAMPARA

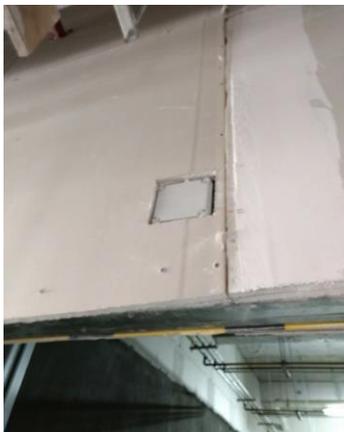
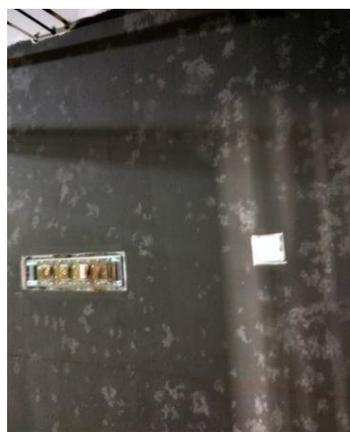
Fecha Inspección: martes, 12 de febrero de 2019	Ejes: J-K-7-8	Sector: C	Nivel: 1° piso	Habitación: C-1-062
---	---------------	-----------	----------------	---------------------

- FALTA EMPARRILLADO DE CIELO DURO
- FALTA CANALIZACION ENTRE LAMPARA Y ESCALERILLA
- FALTA CANALIZACION ENTRE MODULO Y LAMPARA
- FALTA UBICACIÓN DE MODULO INTERNO DENTRO DE LA HABITACION (ADICIONAL)

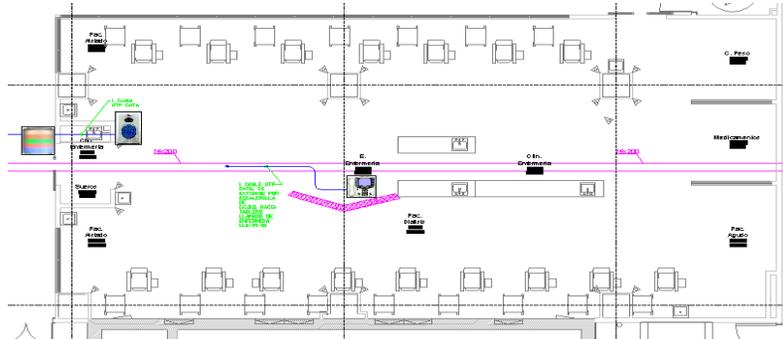
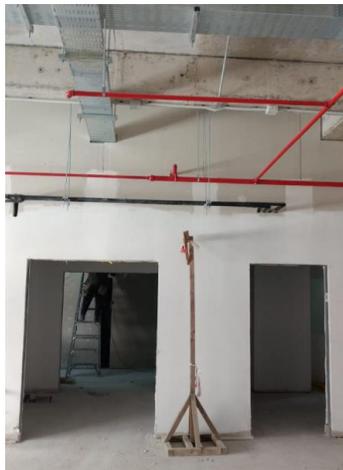
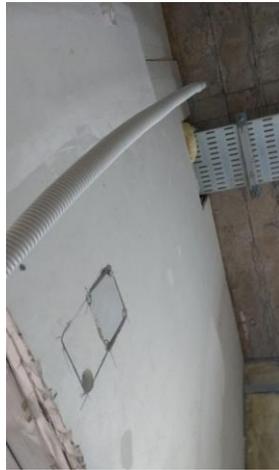
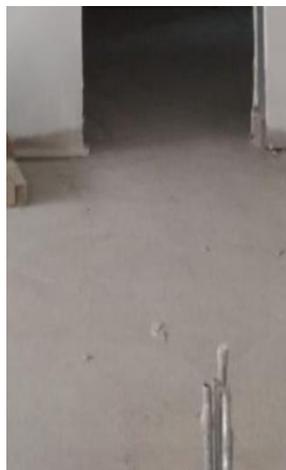
Fecha Inspección:	martes, 12 de febrero de 2019	Ejes:	B-D y 6-7	Sector:	C	Nivel:	1° piso	Habitación:	C-1-067
-------------------	-------------------------------	-------	-----------	---------	---	--------	---------	-------------	---------

- FALTA EMPARRILLADO DE CIELO DURO
- CANALIZACION AUN EN LOSA
- FALTA CANALIZACION ENTRE LAMPARA Y ESCALERILLA
- FALTA CANALIZACION ENTRE MODULO Y LAMPARA
- FALTA CAJA DE MODULO CODIGO EN MURO
- FALTA MARCAR CANALIZACION DE CONSOLA EN MESON DE ENFERMERA (NO SABEMOS CUAL NOS CORRESPONDE)
- NINGUNA DE LAS CANALIZACIONES POSEE PASA CABLE, LAUCHA O GUIA (ALAMBRE)
- NO SE COMPRENDE LA NECESIDAD DE CONSOLA DE LLAMADO SI NO POSEEN MODULOS CON AUDIO EN SILLONES DE PACIENTES

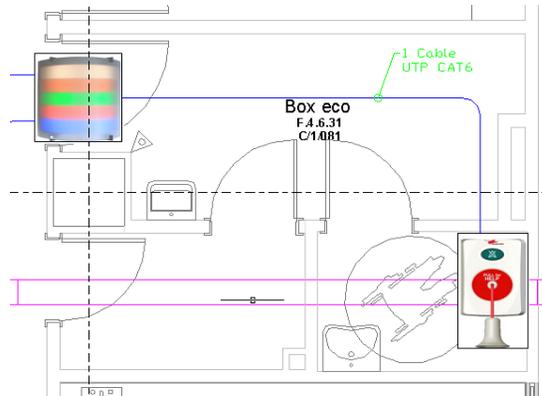
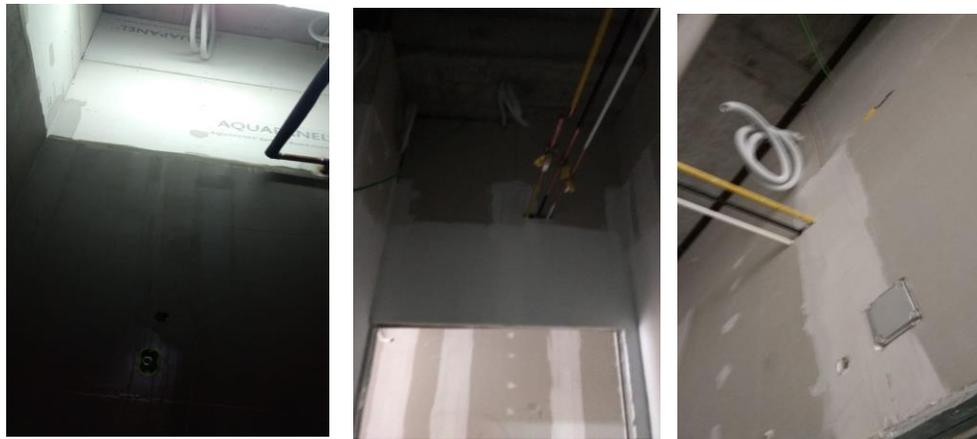
Fecha Inspección: martes, 12 de febrero de 2019	Ejes: K-7	Sector: C	Nivel: 1° piso	Habitación: C-1-081
---	-----------	-----------	----------------	---------------------

- FALTA EMPARRILLADO DE CIELO DURO
- FALTA CANALIZACION ENTRE LAMPARA Y ESCALERILLA
- FALTA CANALIZACION ENTRE MODULO Y LAMPARA
- FALTA BAJAR CANALIZACIONES A NIVEL DE EMPARRILLADO DE CIELO DURO

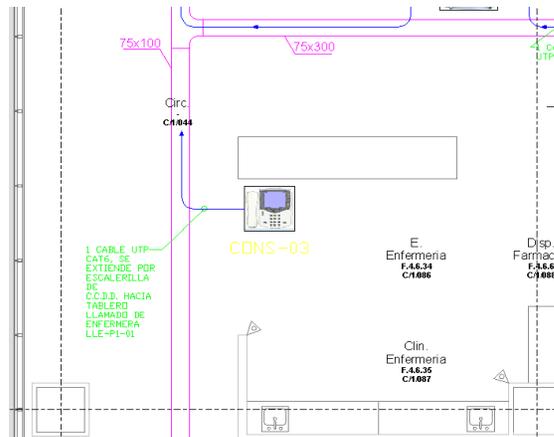
Fecha Inspección: martes, 12 de febrero de 2019	Ejes: H-1 y 6-7	Sector: C	Nivel: 1° piso	Habitación: C-1-086
---	-----------------	-----------	----------------	---------------------

NO SE OBSERVA CANALIZACION DESDE MESON DE ENFERMERA HACIA ESCALERILLA

CANALIZACIONES ENCONTRADAS NO MENCIONAN LLAMADO NDE ENFERMERA

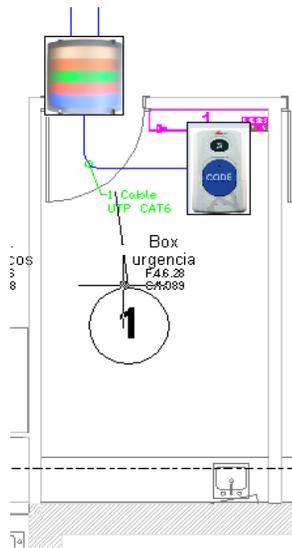
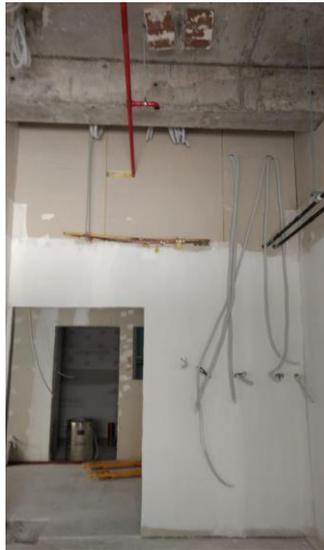
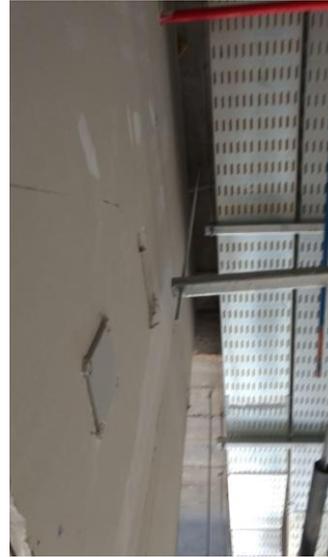
Fecha Inspección: martes, 12 de febrero de 2019	Ejes: I-J-6	Sector: C	Nivel: 1° piso	Habitación: C-1-089
---	-------------	-----------	----------------	---------------------

- FALTA EMPARRILLADO DE CIELO DURO
- FALTA CANALIZACION ENTRE LAMPARA Y ESCALERILLA
- FALTA CANALIZACION ENTRE MODULO Y LAMPARA
- FALTA BAJAR CANALIZACIONES A NIVEL DE EMPARRILLADO DE CIELO DURO
- FALTA CANALIZACION DE CPI A LOSA

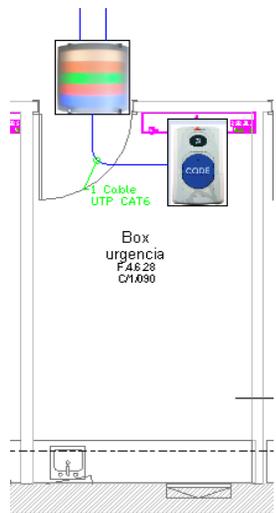
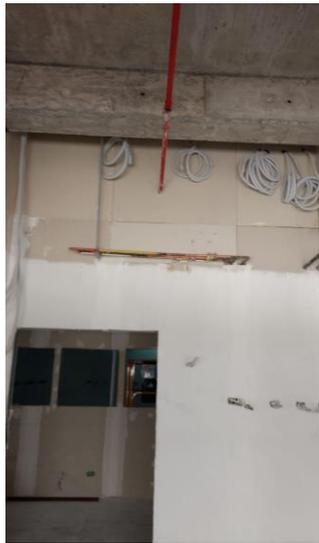
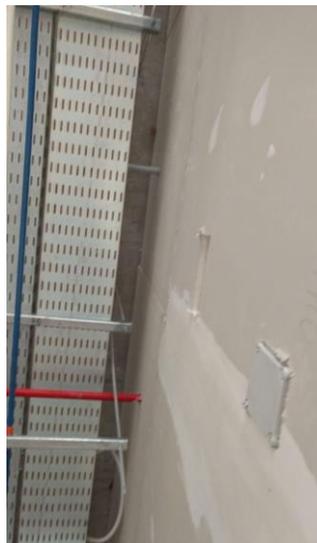
Fecha Inspección: martes, 12 de febrero de 2019	Ejes: I-J-6	Sector: C	Nivel: 1° piso	Habitación: C-1-090
---	-------------	-----------	----------------	---------------------

- FALTA EMPARRILLADO DE CIELO DURO
- FALTA CANALIZACION ENTRE LAMPARA Y ESCALERILLA
- FALTA CANALIZACION ENTRE MODULO Y LAMPARA
- FALTA BAJAR CANALIZACIONES A NIVEL DE EMPARRILLADO DE CIELO DURO

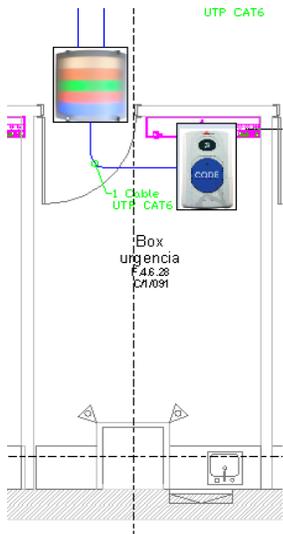
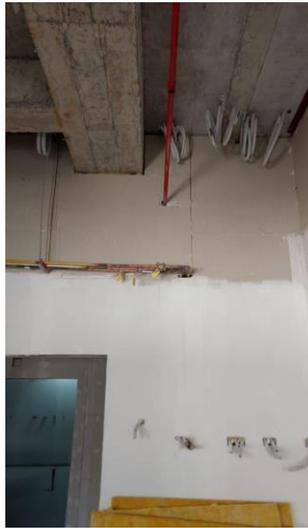
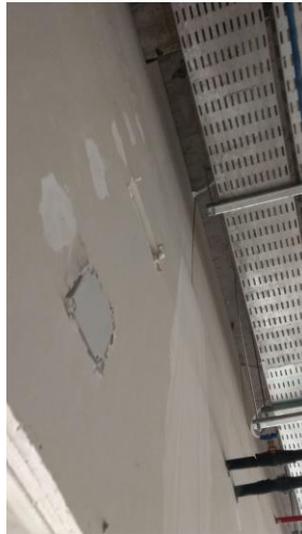
Fecha Inspección: martes, 12 de febrero de 2019	Ejes: J-6	Sector: C	Nivel: 1° piso	Habitación: C-1-091
---	-----------	-----------	----------------	---------------------

- FALTA EMPARRILLADO DE CIELO DURO
- FALTA CANALIZACION ENTRE LAMPARA Y ESCALERILLA
- FALTA CANALIZACION ENTRE MODULO Y LAMPARA
- FALTA BAJAR CANALIZACIONES A NIVEL DE EMPARRILLADO DE CIELO DURO

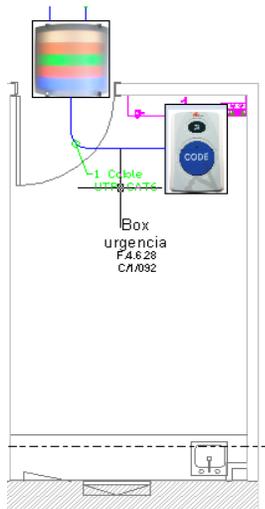
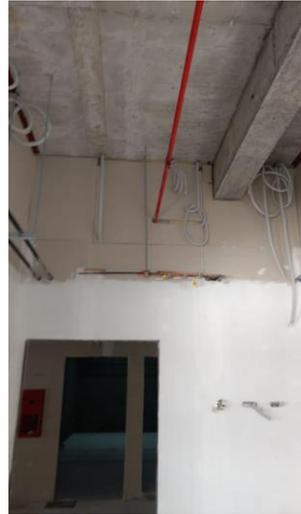
Fecha Inspección: martes, 12 de febrero de 2019	Ejes: J-K-7-6	Sector: C	Nivel: 1° piso	Habitación: C-1-092
---	---------------	-----------	----------------	---------------------

- FALTA EMPARRILLADO DE CIELO DURO
- FALTA CANALIZACION ENTRE LAMPARA Y ESCALERILLA
- FALTA CANALIZACION ENTRE MODULO Y LAMPARA
- FALTA BAJAR CANALIZACIONES A NIVEL DE EMPARRILLADO DE CIELO DURO

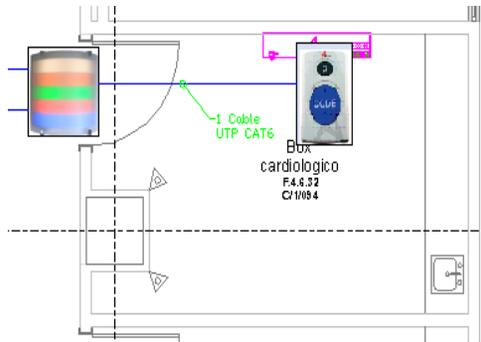
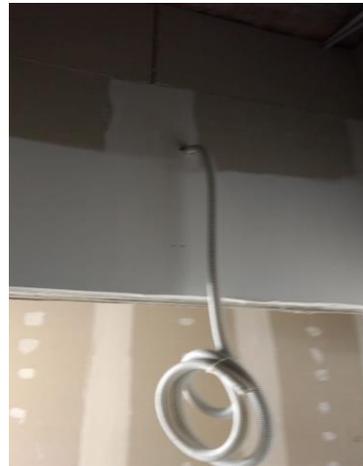
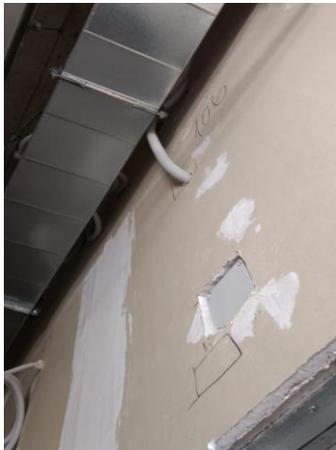
Fecha Inspección: martes, 12 de febrero de 2019	Ejes: K-6	Sector: C	Nivel: 1° piso	Habitación: C-1-094
---	-----------	-----------	----------------	---------------------

- FALTA EMPARRILLADO DE CIELO DURO
- FALTA CANALIZACION ENTRE LAMPARA Y ESCALERILLA
- FALTA CANALIZACION ENTRE MODULO Y LAMPARA
- FALTA BAJAR CANALIZACIONES A NIVEL DE EMPARRILLADO DE CIELO DURO
- SE OBSERVA DUCTO DE LL. ENF. TAPADO

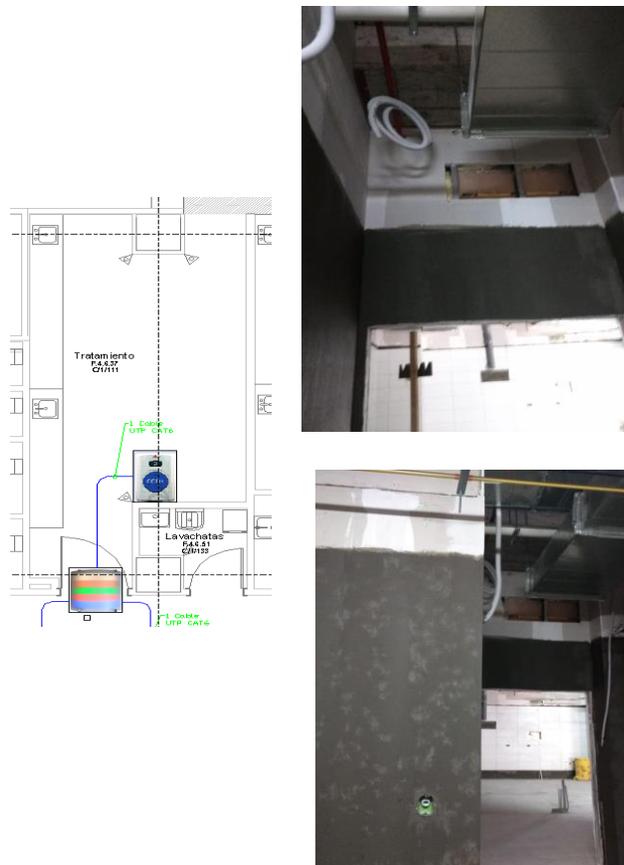
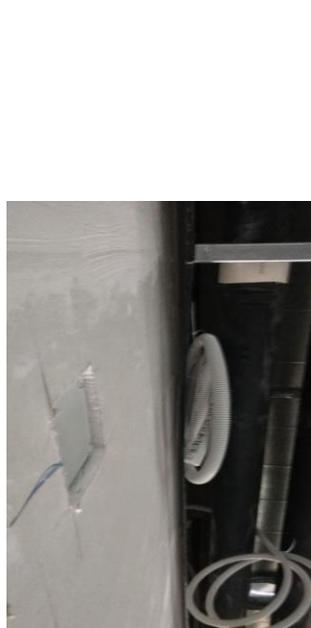
Fecha Inspección: martes, 12 de febrero de 2019	Ejes: I-4	Sector: C	Nivel: 1° piso	Habitación: C-1-111
---	-----------	-----------	----------------	---------------------

- FALTA EMPARRILLADO DE CIELO DURO
- FALTA CANALIZACION ENTRE LAMPARA Y ESCALERILLA
- FALTA CANALIZACION ENTRE MODULO Y LAMPARA
- FALTA BAJAR CANALIZACIONES A NIVEL DE EMPARRILLADO DE CIELO DURO

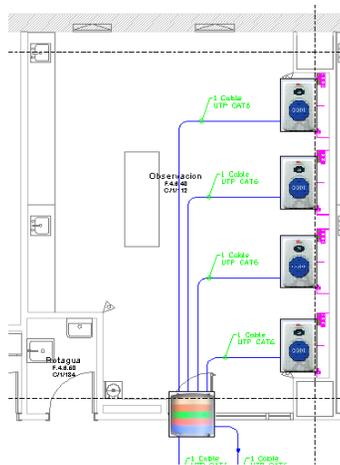
Fecha Inspección: martes, 12 de febrero de 2019	Ejes: K-6	Sector: C	Nivel: 1° piso	Habitación: C-1-112
---	-----------	-----------	----------------	---------------------

PERSONAL SE ENCUENTRA REALIZANDO CANALIZACIONES SOBRE EMPARRILLADO DE CIELO DURO ( EN PROCESO)

FALTA CANALIZACION DESDE LAMPARA A ESCALERILLA

FALTAN CANALIZACIONES DE MODLOS A LAMPARA DE PASILLO

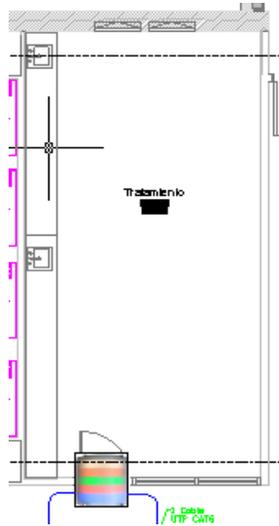
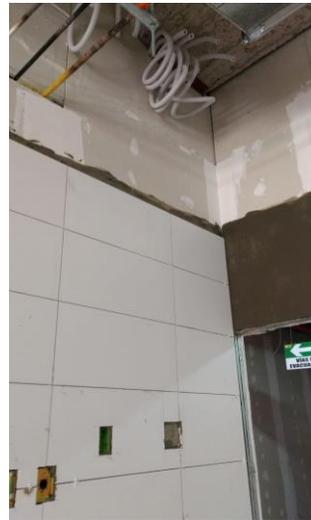
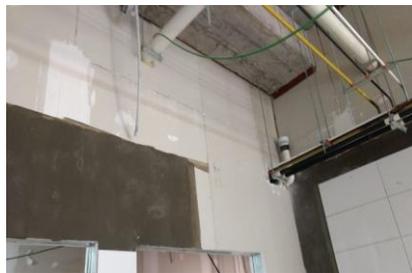
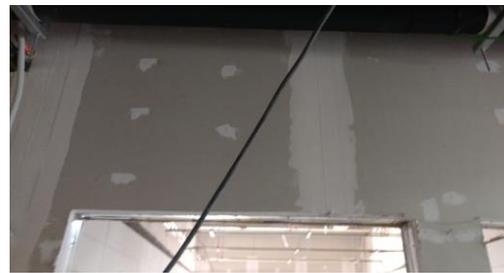
Fecha Inspección: martes, 12 de febrero de 2019	Ejes: K-6	Sector: C	Nivel: 1° piso	Habitación: C-1-113
---	-----------	-----------	----------------	---------------------

- FALTA EMPARRILLADO DE CIELO DURO
- FALTA CANALIZACION ENTRE LAMPARA Y ESCALERILLA
- FALTA CANALIZACION ENTRE MODULO Y LAMPARA
- FALTA BAJAR CANALIZACIONES A NIVEL DE EMPARRILLADO DE CIELO DURO
- SE OBSERVA DUCTO DE LL. ENF. TAPADO
- NO SE OBSERVA CAJA DE 100X100 LAPARA DE PASILLO SOBRE DINTEL DE PUERTA
- FALTA CORROBORAR UBICACIÓN DE MODULO INTERNO (ADICIONAL)

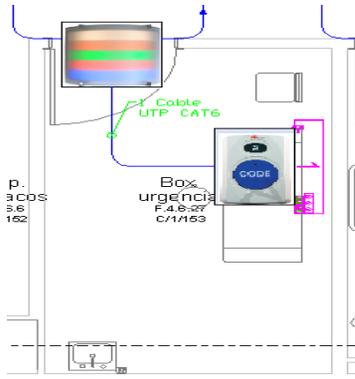
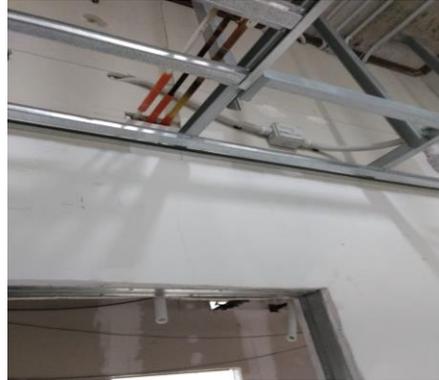
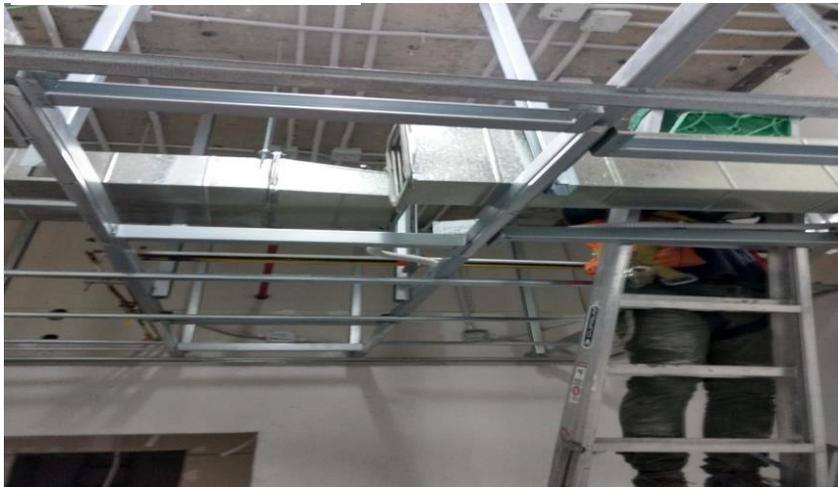
Fecha Inspección: martes, 12 de febrero de 2019	Ejes: I-J y 3-4	Sector: C	Nivel: 1° piso	Habitación: C-1-153
---	-----------------	-----------	----------------	---------------------

HABITACION SE ENCUENTRA EN CONDICIONES PARA CABLEAR

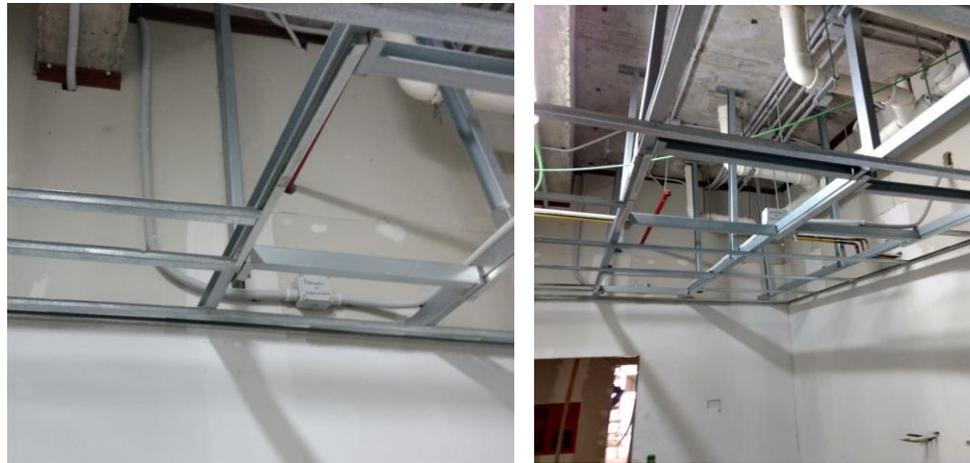
Fecha Inspección: martes, 12 de febrero de 2019      Ejes: I-J y 3-4      Sector: C      Nivel: 1° piso      Habitación: C-1-154

- SE SOLICITA A ENCARGADO DE MONRABAL, CORREGIR LLEGADA A LAMPARA
- MAURICIO COMENTA QUE ENVIARA A PERSONAL PARA RESOLVER EL INCONVENIENTE
- HABITACION DEBE QUEDAR IGUAL QUE C-1-153

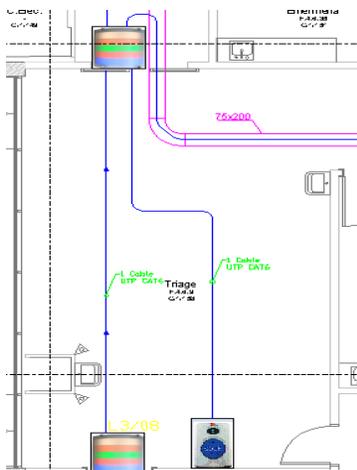
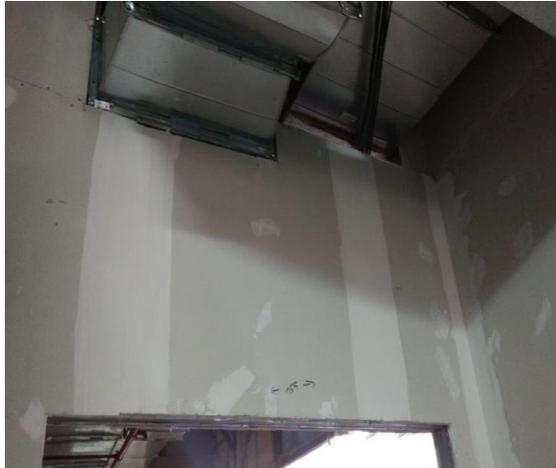
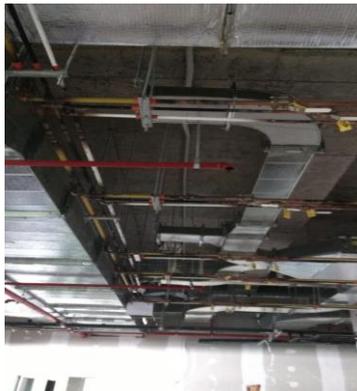
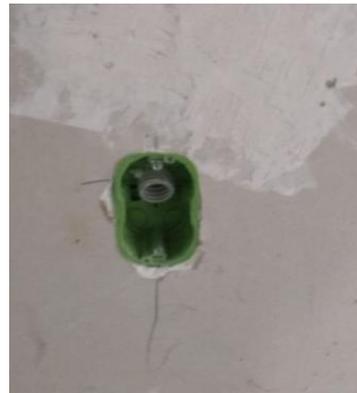
Fecha Inspección: martes, 12 de febrero de 2019      Ejes: I-J y 3-4      Sector: C      Nivel: 1° piso      Habitación: C-1-158

NO SE OBSERVA LAMPARA DE PASILLO NI CAJA DE 100X100

NO SE OBSERVA CANALIZACION DESDE LA LAMPARA DE PASILLO A ESCALERILLA

SE OBSERVA CANALIZACION DE CODIGO AZUL TERMINADA Y CANALIZACION LLEGA A ESCALERILLA DE CORRIENTES DEBILES
