## **INFORME TECNICO**

PRODUCTO:	LASER UROLOGIA CYBER HO 100 S/N: CYH 2147-1021
MARCA:	QUANTA SYSTEM
ENCARGADO:	JORGE FERNANDEZ
FECHA:	6 DE MAYO DEL 2024
INSTITUCION:	HOSPITAL LAS HIGUERAS DE TALCAHUANO
TIPO DE ACTIVIDAD:	MANTENCION PREVENTIVA
SOLICITADO POR:	CENCOMEX

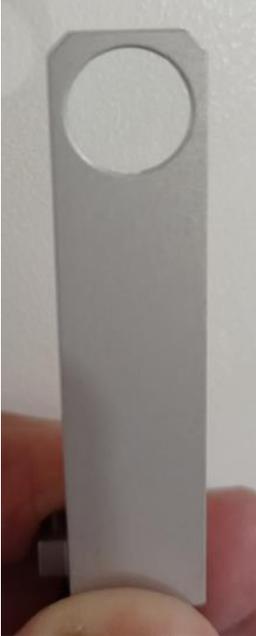
**Blast Shield en uso:**

- Blastshield en buen estado.
- Conector macho de pedal dañado.
- Ventiladores frontales con ruido.

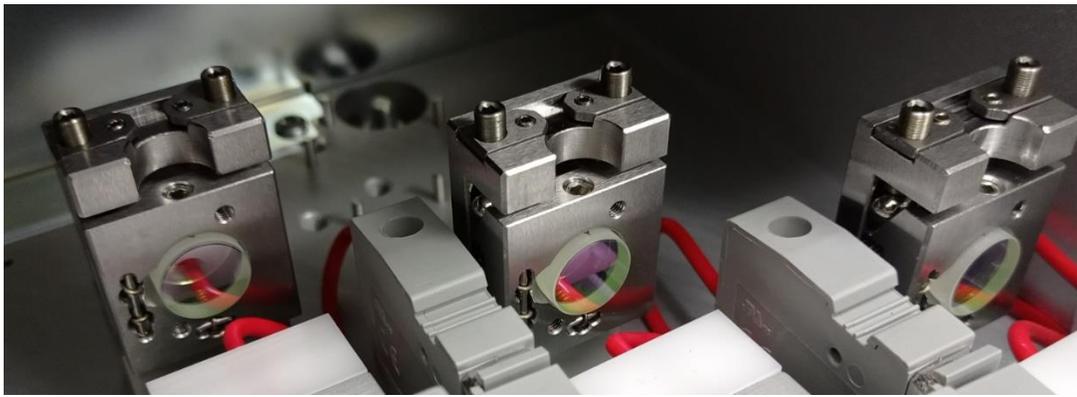
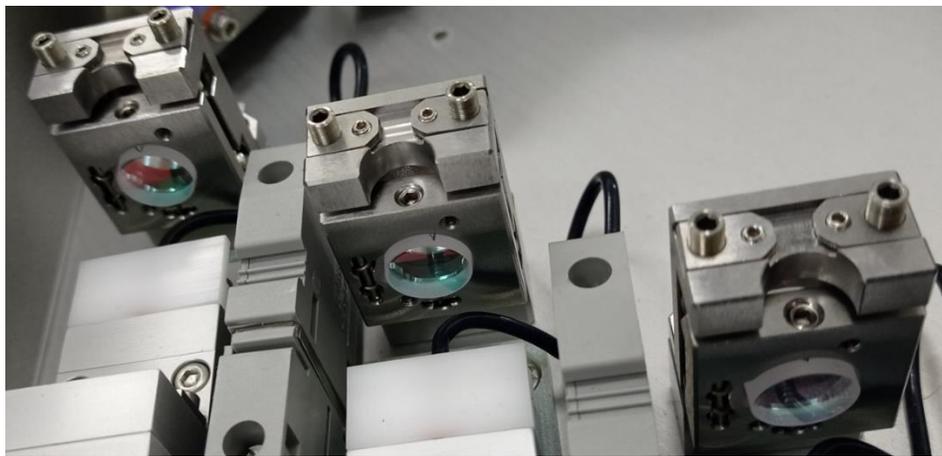
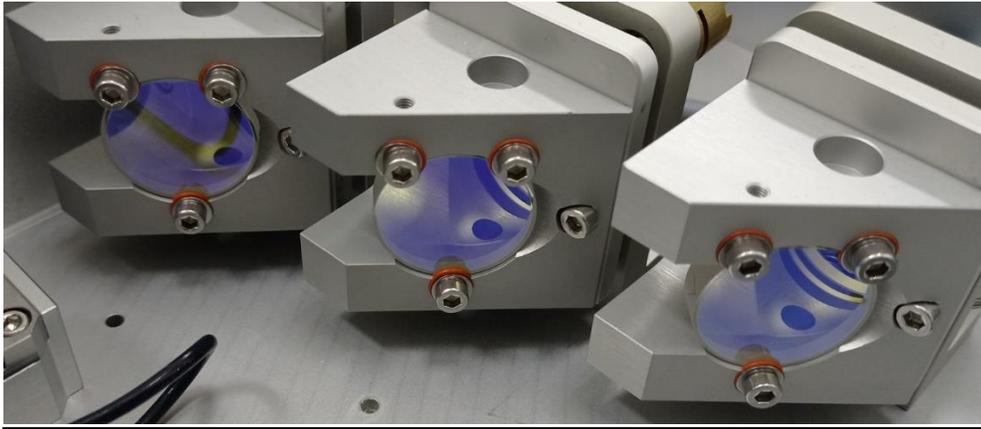
Espejos de banco óptico:

- Conexión hembra de fibra buena.
- Focus lens en buen estado.
- Estado de los espejos buenos.
- Interior del equipo ok.
- Cavidad óptica ok.
- Equipo alineado.
- Potencia del equipo óptima.

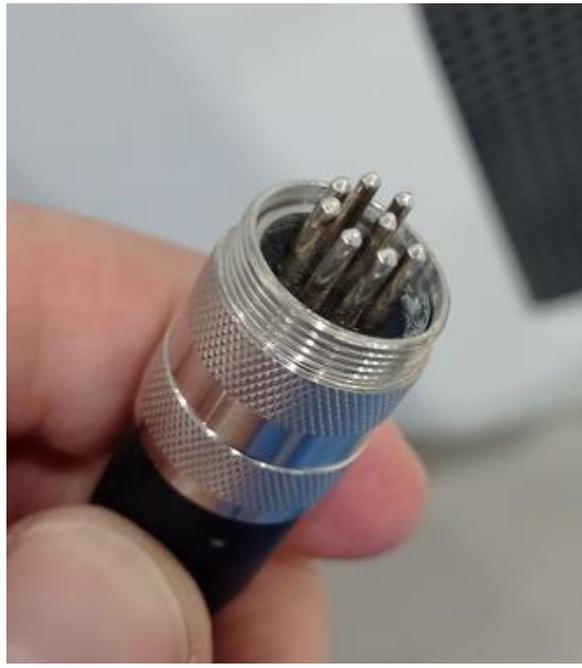
**Conector de pedal:**

Se aconseja al personal de pabellón tener las precauciones necesarias para manipular el pedal doble del equipo, ya que hoy en día este presenta su conector macho roto, sin su placa protectora, lo cual deja los pines de conexión expuestos.
