INFORME TECNICO

PRODUCTO:	LASER UROLOGIA CYBER HO 100 S/N: CYH 3080-1022.
MARCA:	QUANTA SYSTEM
ENCARGADO:	JORGE FERNANDEZ
FECHA:	12 DE JUNIO DEL 2023
INSTITUCION:	HOSPITAL NAVAL DE VIÑA DEL MAR
TIPO DE ACTIVIDAD:	MANTENCION PREVENTIVA
SOLICITADO POR:	CENCOMEX

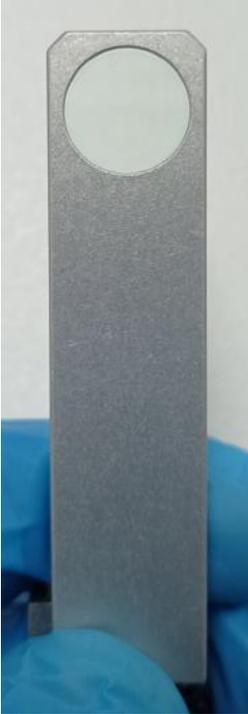
Blast Shield en uso:

- Blastshield en buen estado.
- Conector de despiche de agua izquierdo roto.
