## **INFORME TECNICO**

| PRODUCTO: | LASER UROLOGIA / CYBER TM S/N: CYT0102-0119 |
| MARCA: | QUANTA SYSTEM |
| INSTITUCION: | HOSPITAL SAN PABLO DE COQUIMBO |

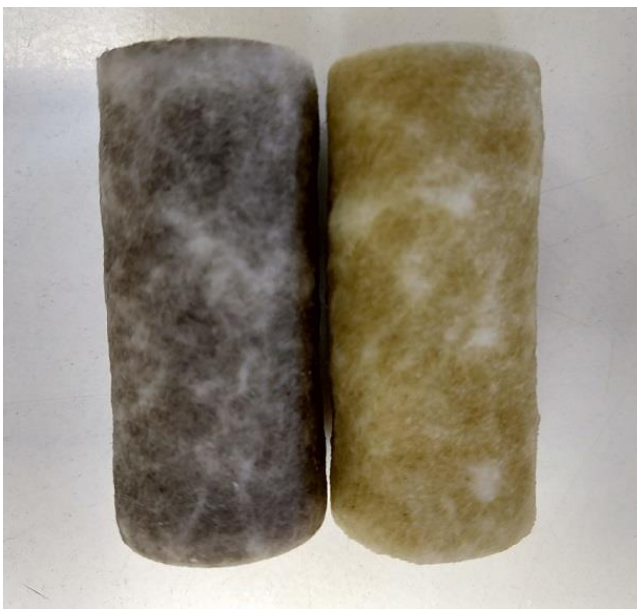
Filtros antiguos:

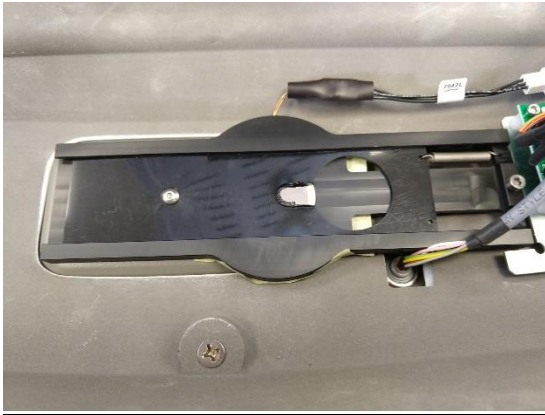
Evidente sobrecalentamiento en base de conexión de la fibra.

**Cubre Conector fibra dañado:**

Se informó a fabrica, quien indico que se puedo producir por una fibra dañada o con problemas, pero como no fue posible replicar el error, es difícil indicar la falla exacta de lo sucedido.

Se recomienda revisar el estado de las fibras.

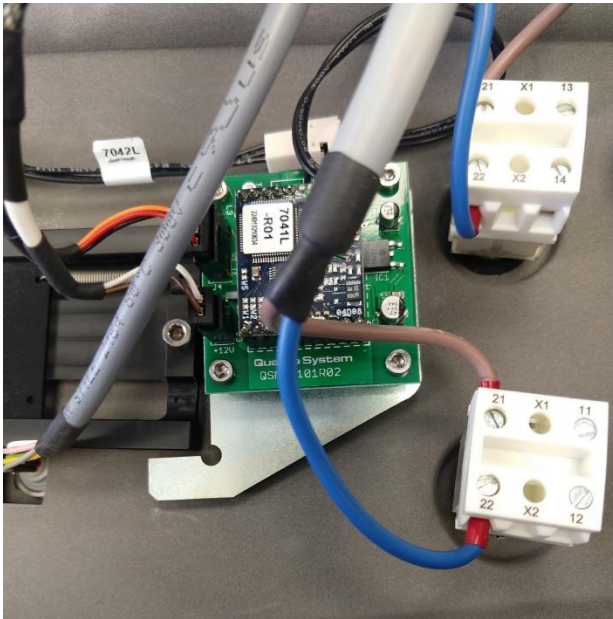
**Reconocedor Fibra Bueno:**

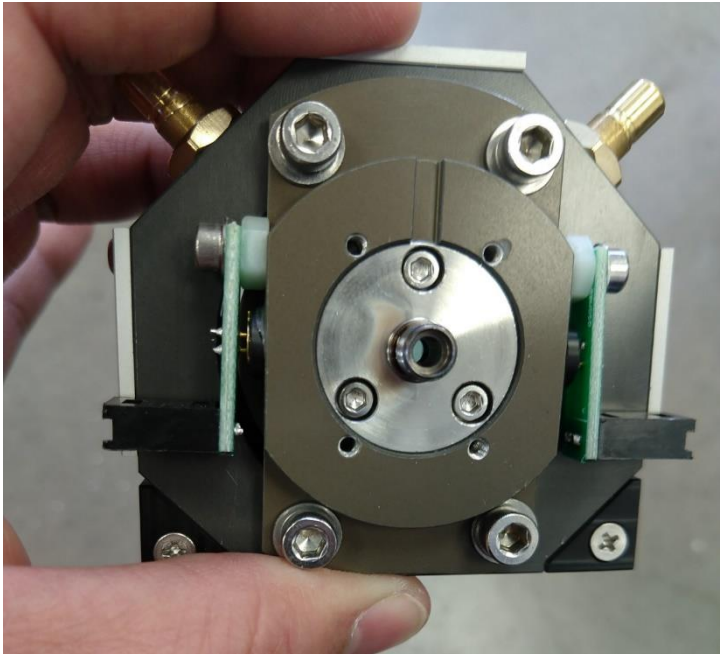
Conexión hembra de fibra buena:

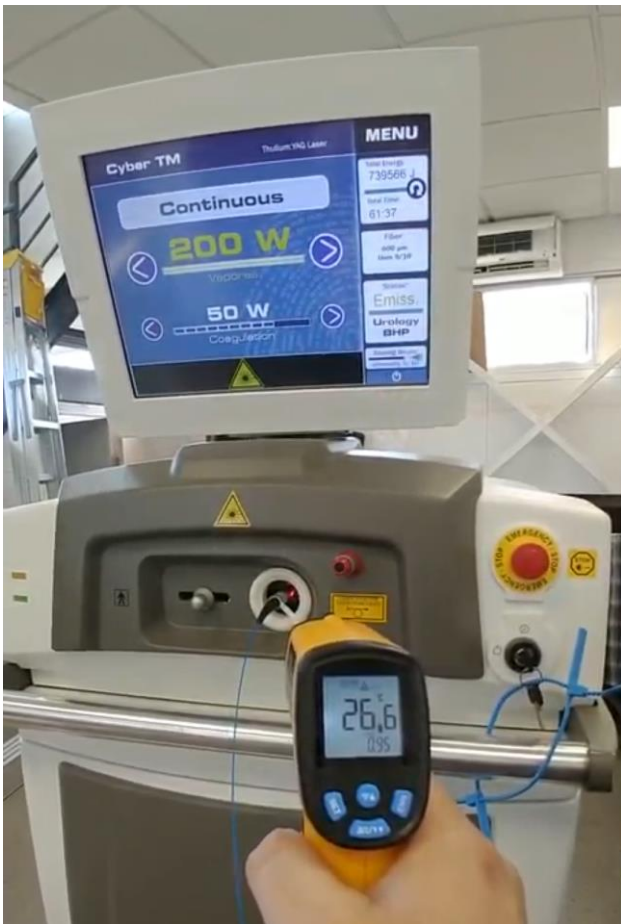
Prueba disparos prolongados:

Equipo laser sin problemas de alineación y calibración, se realizaron pruebas de disparo por más de 1 hora, sin sobrecalentar el conector de la fibra.
