**INFORME TECNICO**

| PRODUCTO: | LASER UROLOGIA FIBER DUST S/N: TFL 0292-0123. |
| INSTITUCION: | HOSPITAL DE OVALLE |
| TIPO DE ACTIVIDAD: | MANTENCION PREVENTIVA |

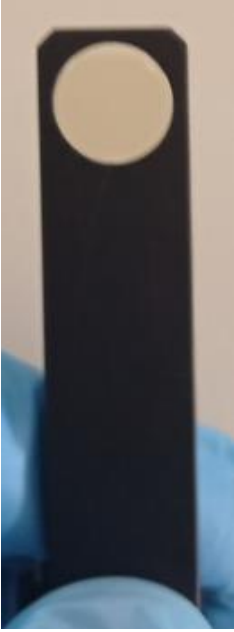
**Blast Shield en uso:**

- Potencia del equipo óptima.
- Pruebas de disparo sin problemas.
- Blast Shield en buen estado.
