**INFORME TECNICO**

| PRODUCTO: | LASER UROLOGIA FIBER DUST S/N: TFL 1129-0422. |
| MARCA: | QUANTA SYSTEM |
| TIPO DE ACTIVIDAD: | MANTENCION PREVENTIVA |

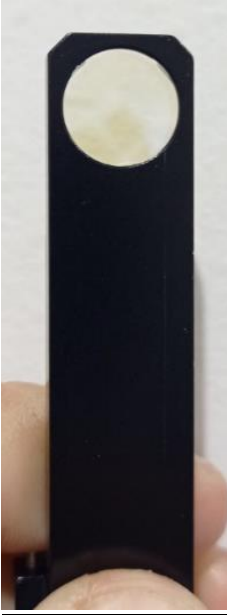
**Blast Shield en uso:**

- Potencia del equipo óptima.
- Pruebas de disparo sin problemas.
- Blast Shield quemado.
- Cambio de cable de poder.
