**INFORME TECNICO**

| PRODUCTO: | LASER UROLOGIA FIBER DUST S/N: TFL 1129-0422. |
| INSTITUCION: | RED SALUD RANCAGUA |
| TIPO DE ACTIVIDAD: | MANTENCION PREVENTIVA |

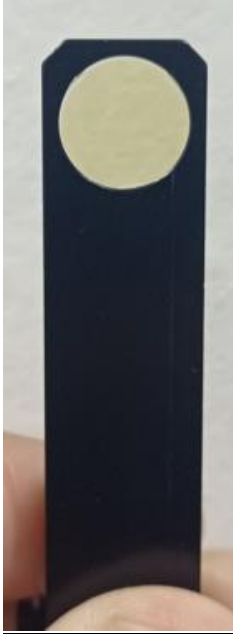
- Potencia del equipo óptima.
- Pruebas de disparo sin problemas.
- Blast Shield en buen estado.

**Blast Shield en uso:**

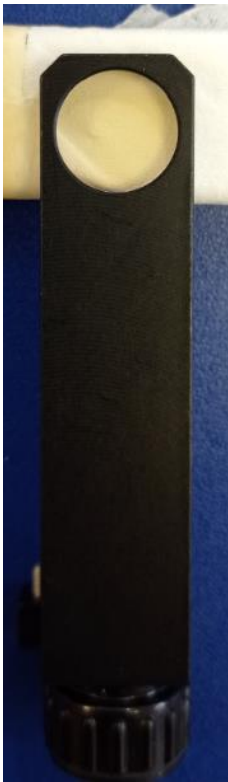
**Blast Shield Nuevo:**
