**INFORME TECNICO**

| PRODUCTO: | LASER UROLOGIA FIBER DUST S/N: TFL 1129-0422. |
| MARCA: | QUANTA SYSTEM |
| TIPO DE ACTIVIDAD: | MANTENCION PREVENTIVA |

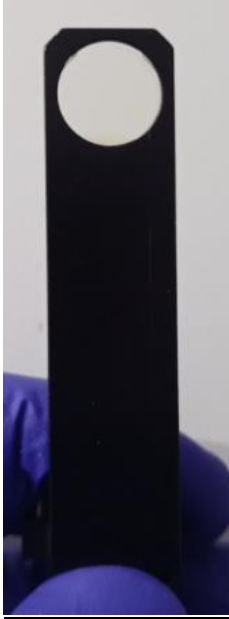
- Potencia del equipo óptima.
- Pruebas de disparo sin problemas.
- Blast Shield en buen estado.

**Blast Shield en uso:**

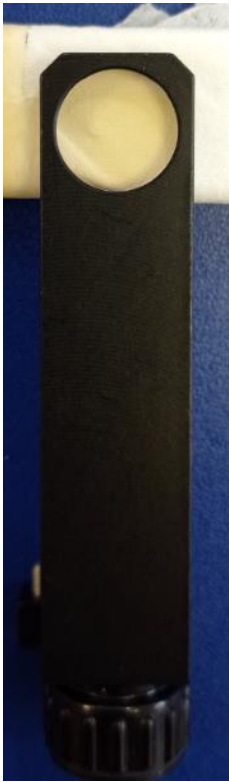
**Blast Shield Nuevo:**
