**INFORME TECNICO**

| PRODUCTO: | LASER UROLOGIA FIBER DUST S/N: TFL 1161-0621. |
| MARCA: | QUANTA SYSTEM |
| TIPO DE ACTIVIDAD: | MANTENCION PREVENTIVA |

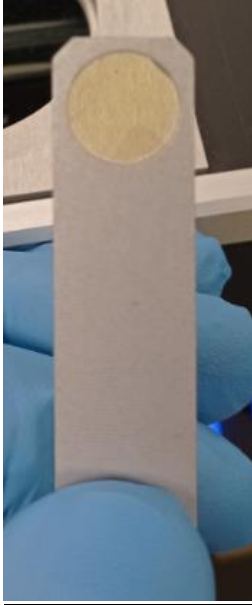
**Blast Shield en uso:**

- Potencia del equipo óptima.
- Pruebas de disparo sin problemas.
- Blast Shield en buen estado.
