INFORME TECNICO

PRODUCTO:	LASER UROLOGIA FIBER DUST S/N: TFL 1161-0621.
MARCA:	QUANTA SYSTEM
ENCARGADO:	JORGE FERNANDEZ
FECHA:	18 DE MAYO DEL 2023
INSTITUCION:	CLINICA ALEMANA
TIPO DE ACTIVIDAD:	MANTENCION PREVENTIVA
SOLICITADO POR:	CENCOMEX
MEDIDOR DE ENERGIA Y CALIBRADOR DE POTENCIA GENTEC	MODELO: MAESTRO
	S/N: 242057
	FECHA DE CALIBRACION: 31/5/2022

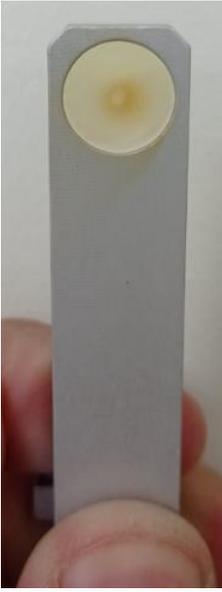
- Potencia del equipo óptima.
- Pruebas de disparo sin problemas.
- Blast Shield quemado.
- Cambio de cable de poder.

Blast Shield en uso:

Se aconseja al personal de pabellón, la revisión rutinaria de fibras ópticas antes y después de cada procedimiento, con el fin de prevenir quemaduras en el blastshield.

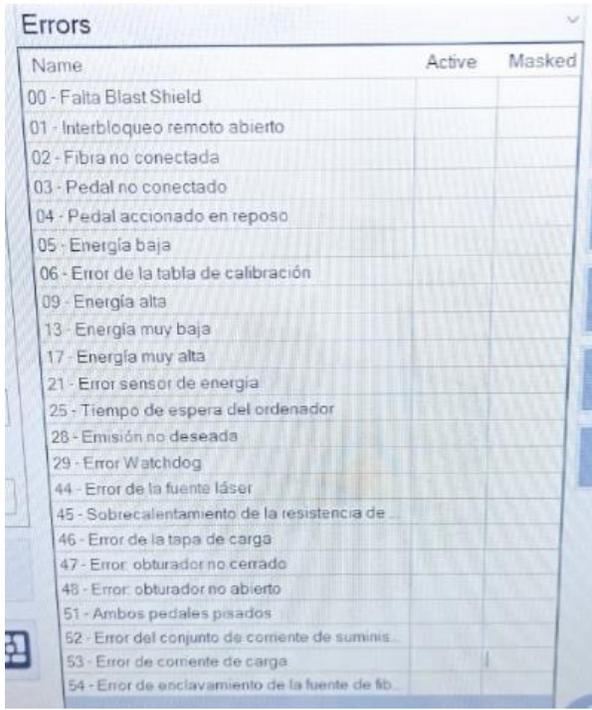
Tabla sin errores presentes:

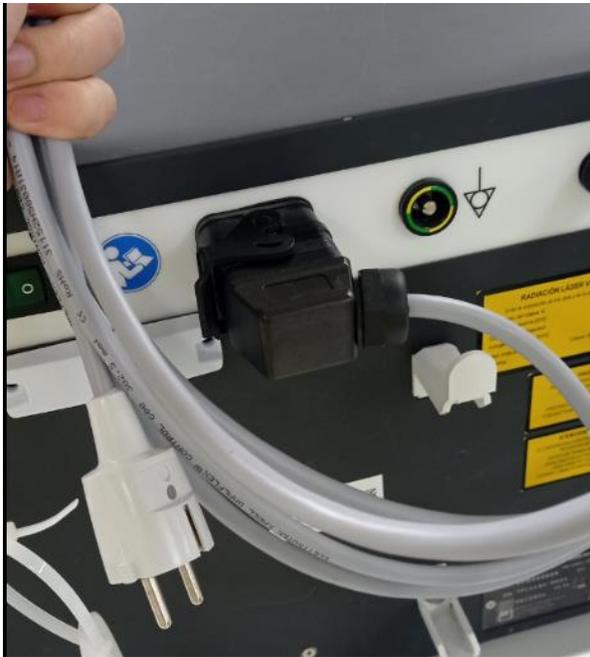
Cambio de cable de poder:

Se realiza cambio de cable de poder por uno nuevo, luego de que un corte en el mismo fue reportado por personal de equipos médicos de la institución.
