### **INFORME TECNICO**

PRODUCTO:	LASER UROLOGIA FIBER DUST S/N: TFL 1161-0621.
MARCA:	QUANTA SYSTEM
ENCARGADO:	JORGE FERNANDEZ
FECHA:	26 DE OCTUBRE DEL 2023
INSTITUCION:	CLINICA ALEMANA SANTIAGO
TIPO DE ACTIVIDAD:	MANTENCION PREVENTIVA
SOLICITADO POR:	CENCOMEX
MEDIDOR DE ENERGIA Y CALIBRADOR DE POTENCIA GENTEC	MODELO: MAESTRO S/N: 242057

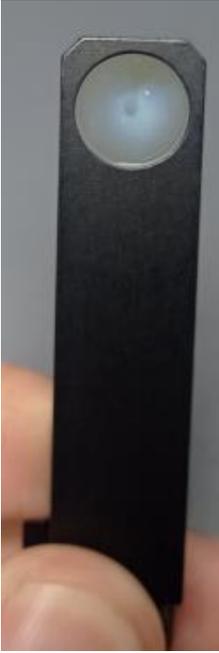
**Blast Shield en uso:**

- Potencia del equipo óptima.
- Pruebas de disparo sin problemas.
- Blast Shield en buen estado.
