INFORME TECNICO

PRODUCTO:	LASER UROLOGIA FIBER DUST S/N: TFL 1161-0621
MARCA:	QUANTA SYSTEM
ENCARGADO:	JORGE FERNANDEZ
FECHA:	27 DE MARZO DEL 2024
INSTITUCION:	CLINICA ALEMANA SANTIAGO
TIPO DE ACTIVIDAD:	MANTENCION PREVENTIVA
SOLICITADO POR:	CENCOMEX

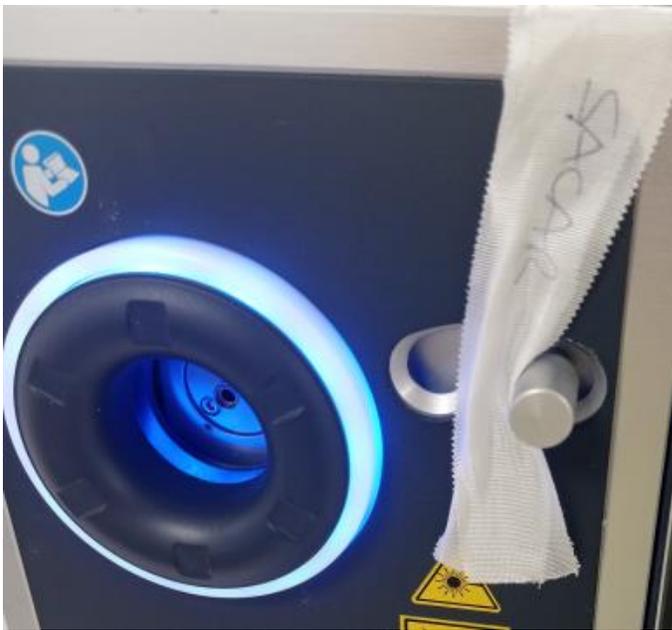
Perilla de apertura de fiber launch:

- Conexión hembra de fibra buena.
- Focus lens en buen estado.
- Estado de los espejos buenos.
- Interior del equipo ok.
- Cavidad óptica ok.
- Calibración corregida.
- Potencia del equipo óptima.
- Pruebas de disparo sin problemas.
- Blastshield en buen estado.
- Equipo sin botón de emergencia.
- Perilla de apertura de fiber launch rota.

Se aconseja a personal de equipos médicos cubrir la sección del fiber launch mientras se coordina la gestión de reparación de placa y perilla protectora, esto con el fin de no acumular polvo en la sección y evitar posibles quemaduras en la fibra óptica y/o blastshield.
