**INFORME TECNICO**

| PRODUCTO: | LASER UROLOGIA FIBER DUST S/N: TFL 1996-0921 |
| MARCA: | QUANTA SYSTEM |
| TIPO DE ACTIVIDAD: | MANTENCION PREVENTIVA |

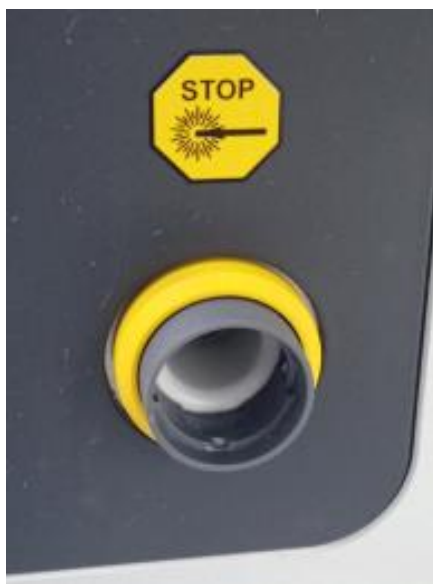
**Botón de apagado de emergencia:**

- Potencia del equipo óptima.
- Pruebas de disparo sin problemas.
- Blastshield en buen estado.
- Equipo sin botón de emergencia.
- Perilla de apertura de fiber launch rota.
