INFORME TECNICO

PRODUCTO:	LASER UROLOGIA FIBER DUST S/N: TFL 1996-0921.
MARCA:	QUANTA SYSTEM
ENCARGADO:	JORGE FERNANDEZ
FECHA:	29 DE DICIEMBRE DEL 2022
INSTITUCION:	CLINICA DAVILA
TIPO DE ACTIVIDAD:	MANTENCION CORRECTIVA Y PREVENTIVA
SOLICITADO POR:	CENCOMEX
MEDIDOR DE ENERGIA Y CALIBRADOR DE POTENCIA GENTEC	MODELO: MAESTRO
	S/N: 242057
	FECHA DE CALIBRACION: 31/5/2022

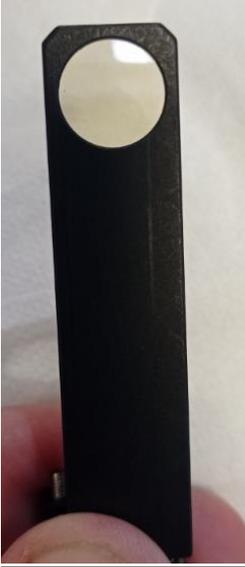
Blast Shield en uso:

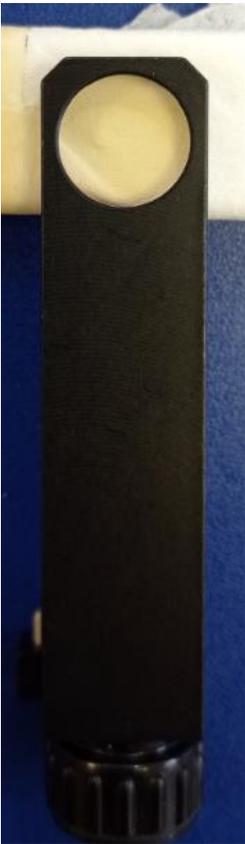
Blast Shield Nuevo:

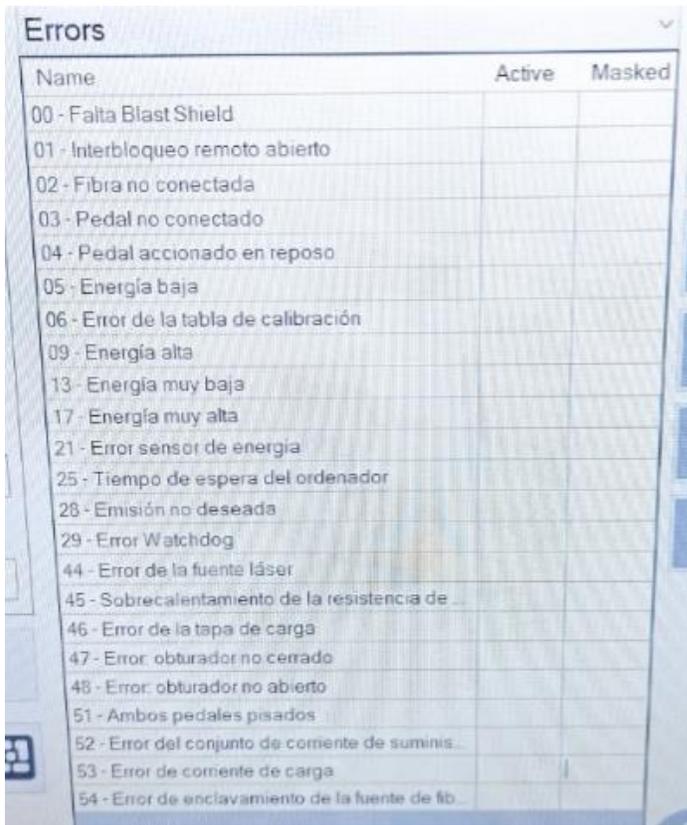
Tabla sin errores presentes:

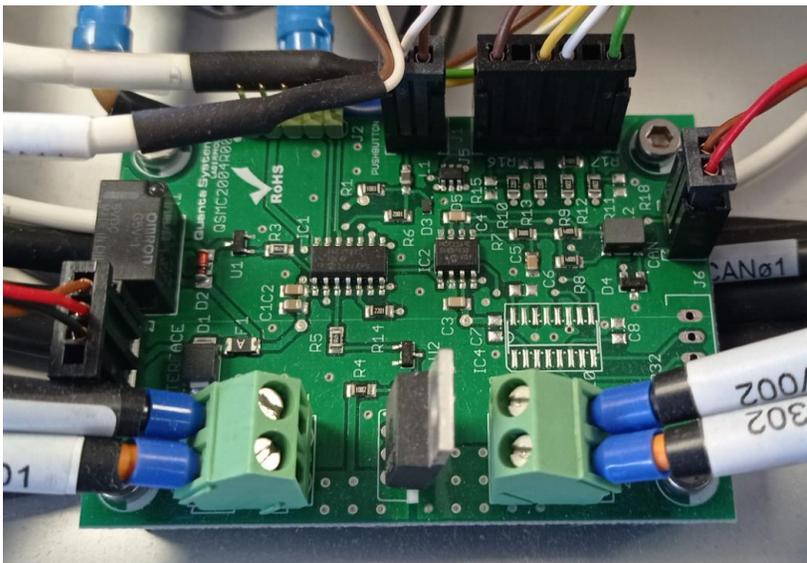
Cambio de placa electrónica con software actualizado:

Se realiza cambio de placa electrónica para corrección de software que no permitía el uso de fibras de 200um de un solo uso.
