### **INFORME TÉCNICO**

| PRODUCTO: | LASER UROLOGIA FIBER DUST S/N: TFL 1996-0921. |
| INSTITUCION: | CLINICA DÁVILA |
| TIPO DE ACTIVIDAD: | MANTENCIÓN PREVENTIVA |

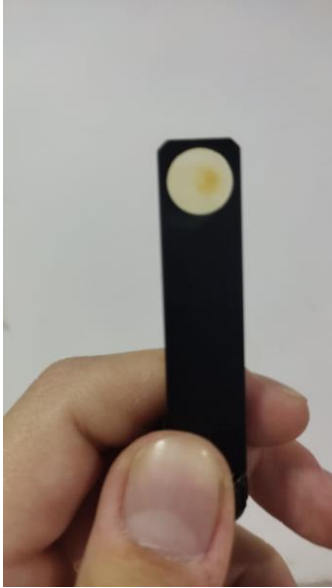
**Blast Shield en uso:**

- Potencia del equipo óptima.
- Pruebas de disparo sin problemas.
- Blast Shield levemente dañado (Se reemplaza).

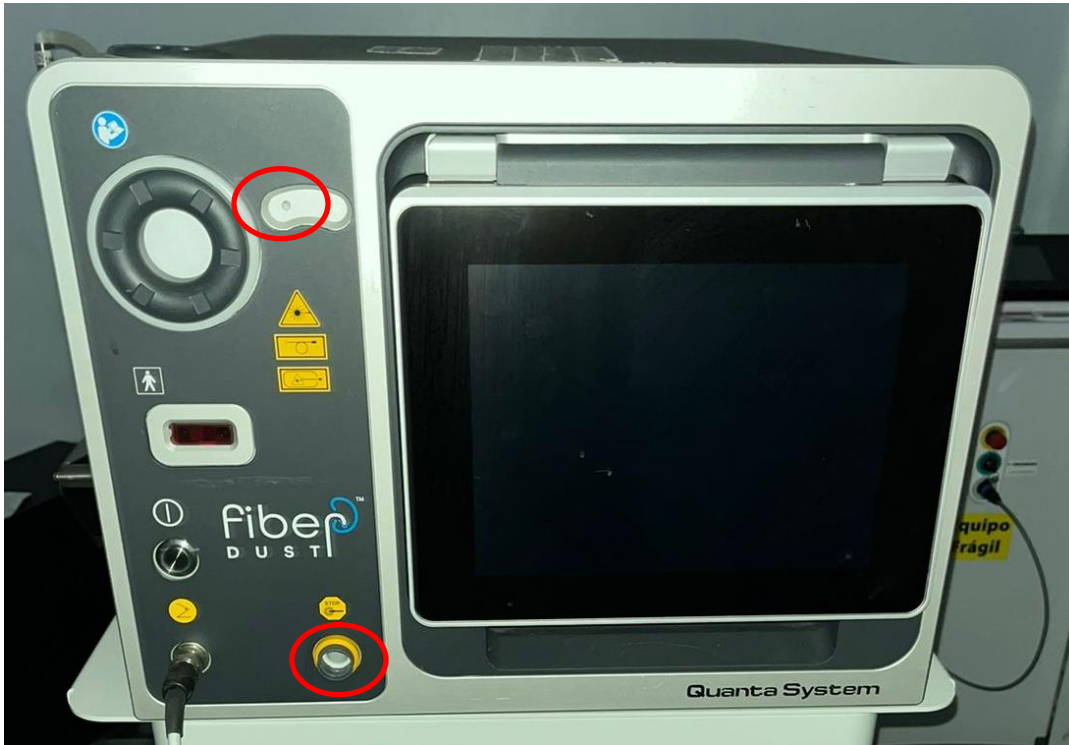
**Anexo 1:**

*En la imagen adjunta se puede apreciar que a la parte delantera del equipo le falta el Botón de Emergencia y la Manilla que permite la fácil apertura de la tapa de conexión de fibra. Favor indicar a Personal de Pabellón que el cuidado inadecuado de este equipo puede dificultar o truncar su operación y manejo.*
