**INFORME TECNICO**

| PRODUCTO: | LASER UROLOGIA FIBER DUST S/N: TFL 2874-1221. |
| MARCA: | QUANTA SYSTEM |
| TIPO DE ACTIVIDAD: | MANTENCION PREVENTIVA |

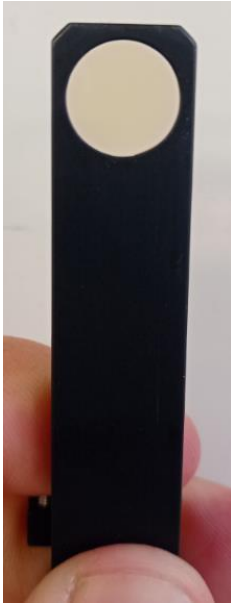
**Blast Shield en uso:**

- Potencia del equipo óptima.
- Pruebas de disparo sin problemas.
- Blast Shield en buen estado.
- Equipo sin botón de apagado de emergencia.
