### **INFORME TECNICO**

PRODUCTO:	LASER UROLOGIA LITHO S/N: LHT 0320-0219
MARCA:	QUANTA SYSTEM
ENCARGADO:	JORGE FERNANDEZ
FECHA:	14 DE ABRIL DEL 2021
INSTITUCION:	HOSPITAL GUILLERMO GRANT BENAVENTE
TIPO DE ACTIVIDAD:	MANTENCION PREVENTIVA
SOLICITADO POR:	CENCOMEX

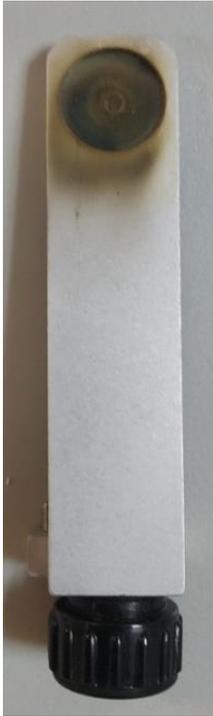
- Potencia del equipo óptima.
- Pruebas de disparo sin problemas.
- Blast Shield quemado.
- Se detectan 3 fibras ópticas quemadas en la institución.

**Blast Shield en uso:**

- Disparos prolongados sin pausa, lo cual recalienta la fibra y puede causar que se queme.
- Presencia de fibras ya quemadas que son reutilizadas en el equipo, causando que un blastshield nuevo se vuelva a quemar.
- Fibra rota causada por algún desplazamiento del personal médico sin ser notado.

Equipo laser alineado y calibrado, se realizaron pruebas de disparo, sin problemas. Se detectó su blastshield quemado el cual fue repuesto por el correspondiente de garantía.

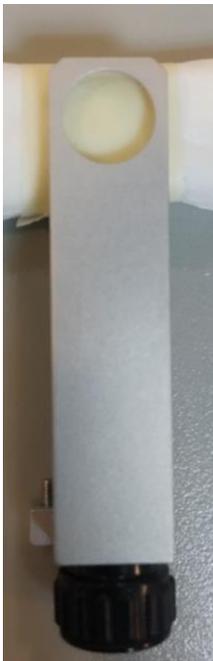
**Blast Shield Nuevo:**

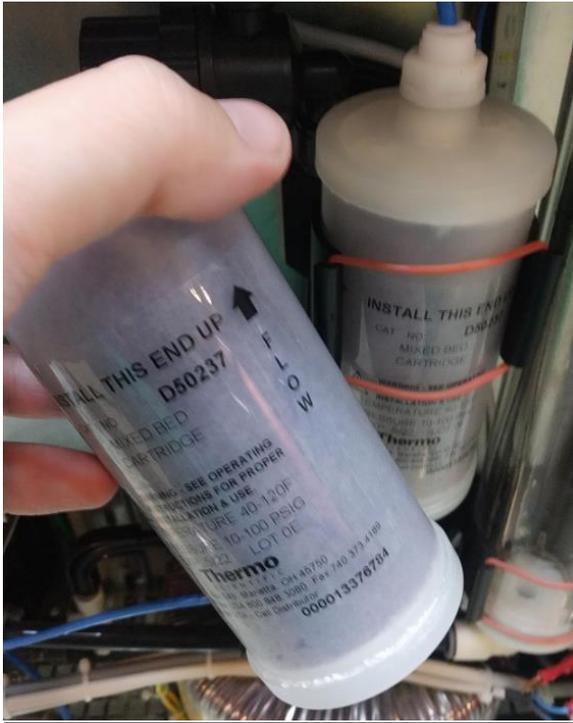
**Cambio de Filtro:**

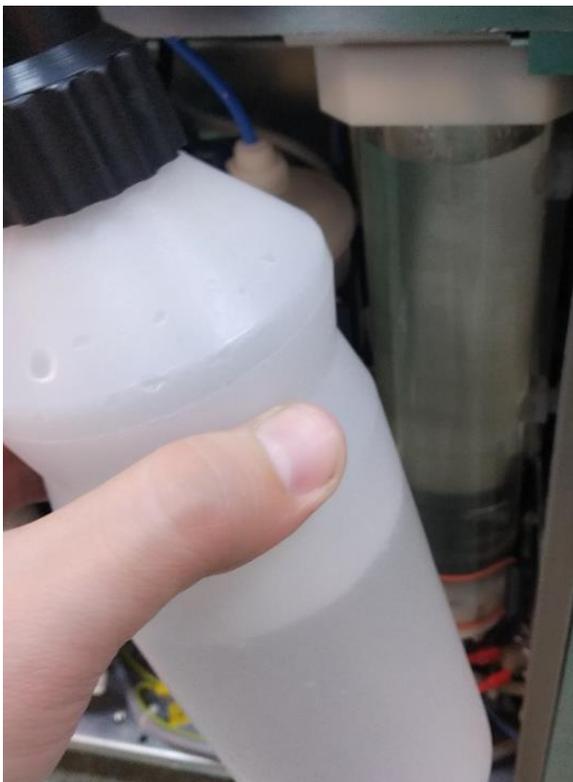
**Filtro y Agua Nuevos:**

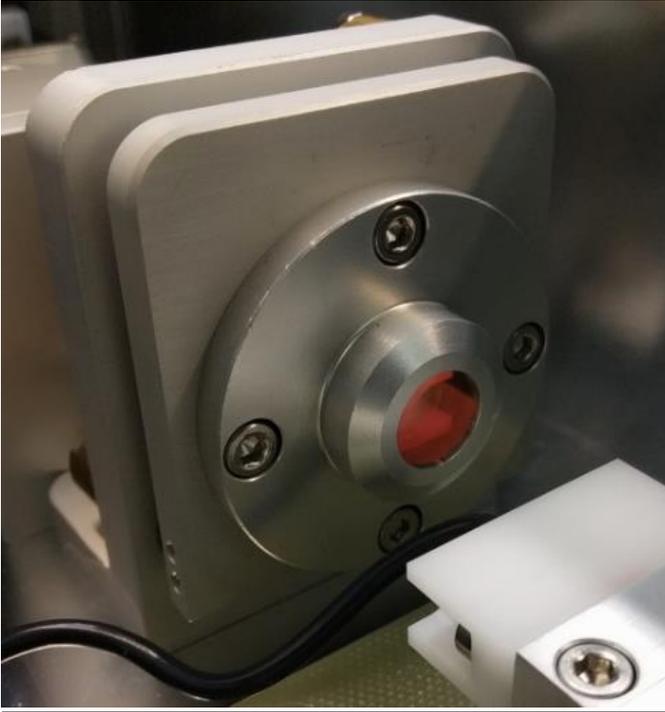
Espejo Frontal bueno:

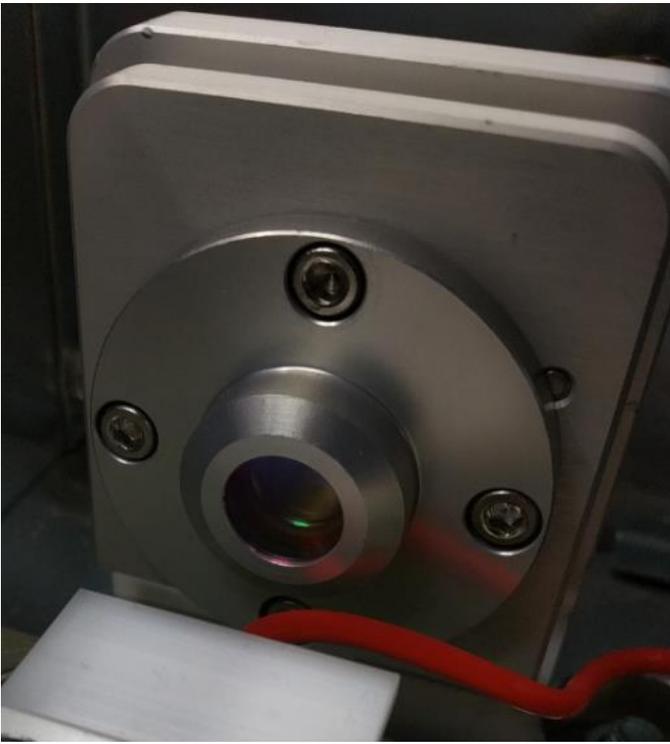
Espejo Trasero bueno:
