### **INFORME TECNICO**

PRODUCTO:	LASER UROLOGIA LITHO S/N: LHT 0723-0319
MARCA:	QUANTA SYSTEM
ENCARGADO:	JORGE FERNANDEZ
FECHA:	27 DE FEBRERO DEL 2023
INSTITUCION:	HOSPITAL DE LA SERENA
TIPO DE ACTIVIDAD:	MANTENCION PREVENTIVA
SOLICITADO POR:	CENCOMEX
MEDIDOR DE ENERGIA Y CALIBRADOR DE POTENCIA GENTEC	MODELO: MAESTRO
	S/N: 268951
	FECHA DE CALIBRACION: 4/5/2022

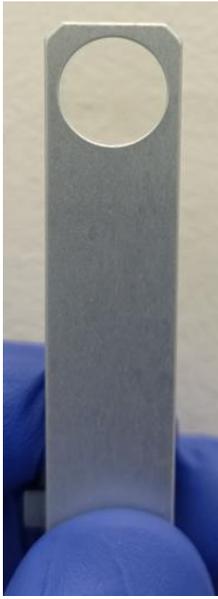
**Blast Shield en uso:**

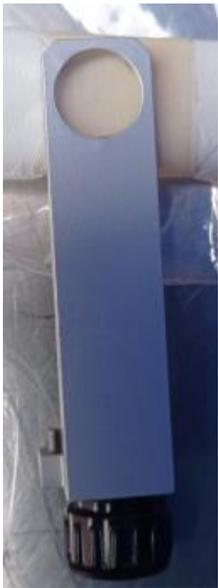
**Blast Shield Nuevo:**

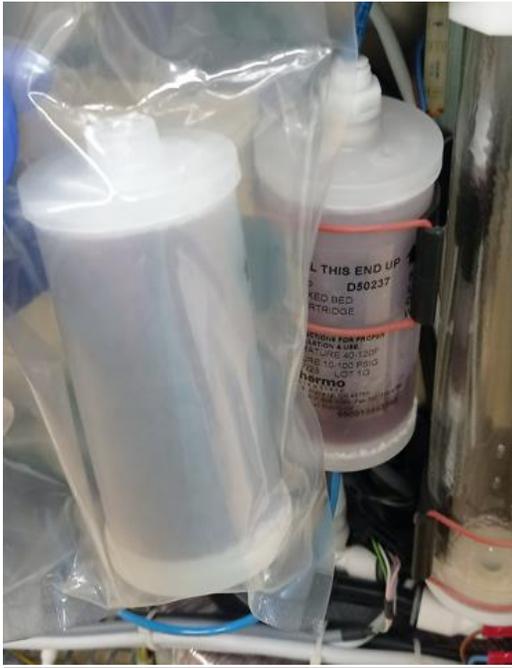
**Cambio de Filtro:**

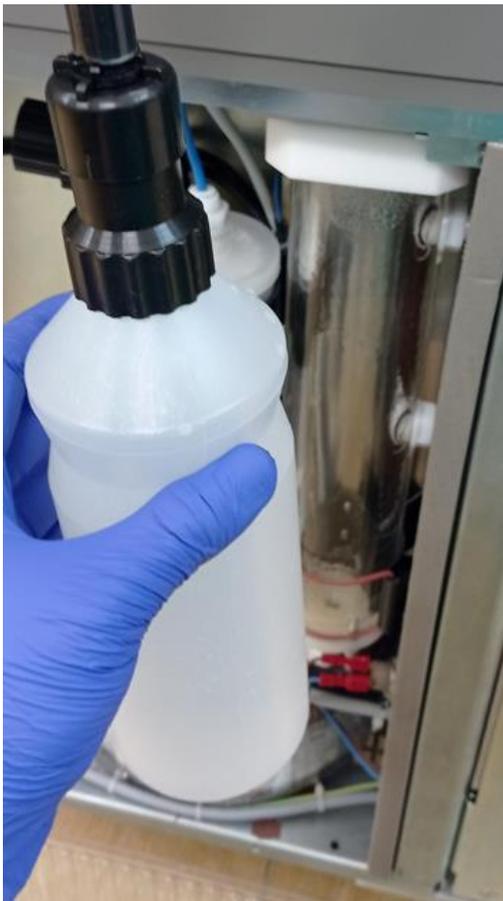
**Filtro y Agua Nuevos:**

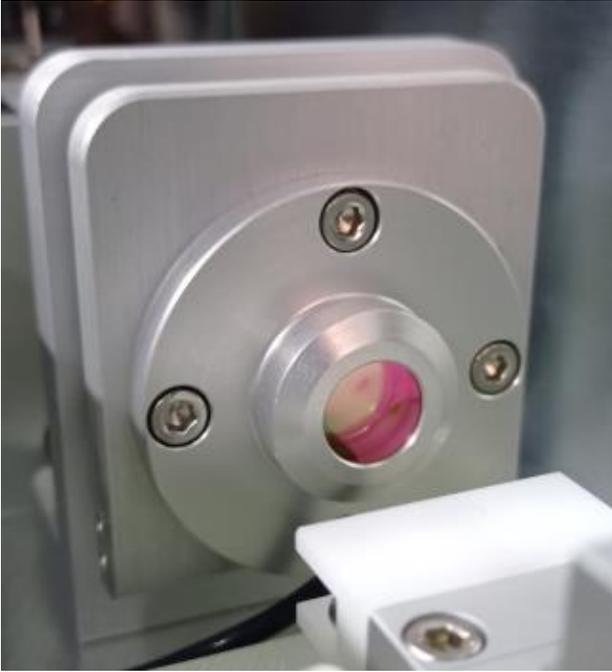
**Espejo Frontal bueno:**

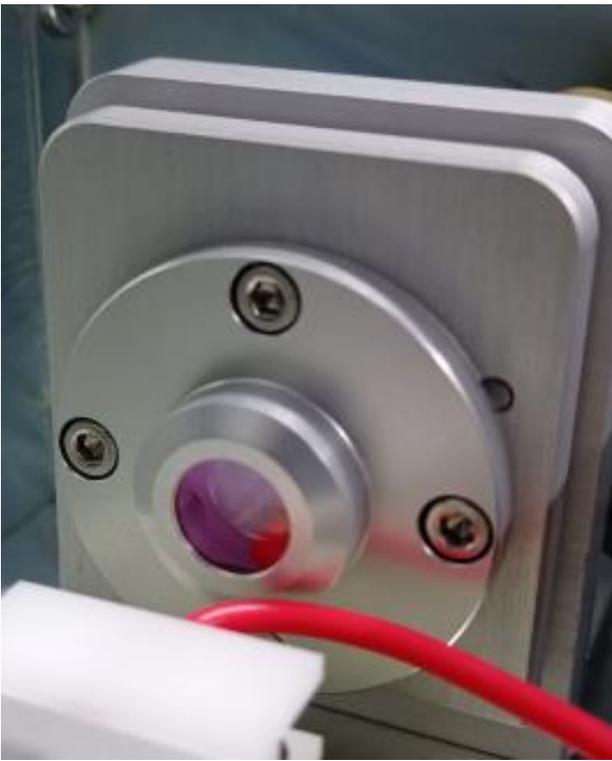
**Espejo Trasero bueno:**

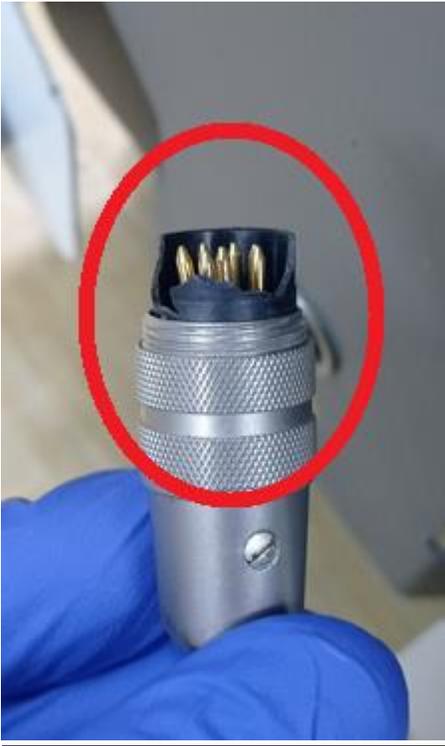
**Conector de pedal:**

Se aconseja a personal de equipos médicos mantener un pedal de back up en dependencias del hospital. El que se posee actualmente tiene su protector de pines de conector macho dañado, exponiéndolos.

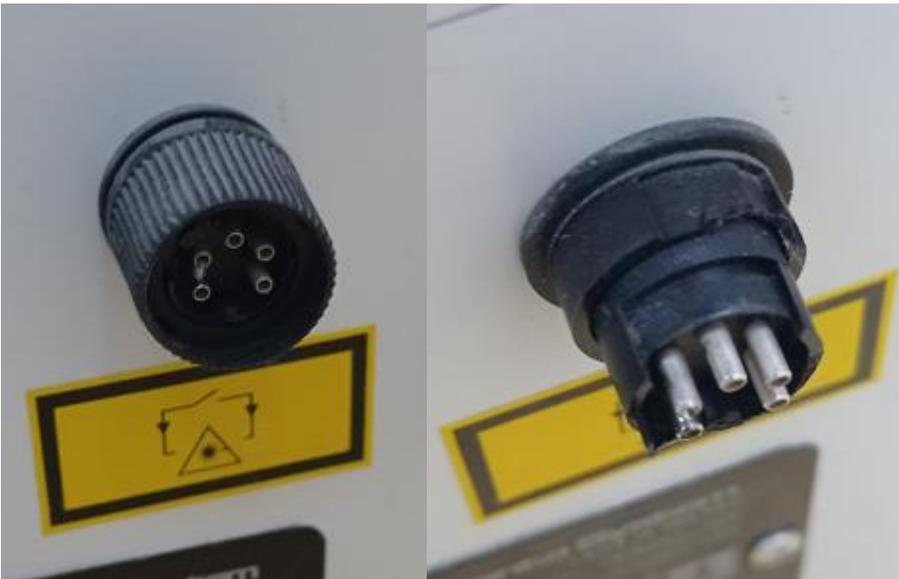
**Interlock:**

Se aconseja a personal de pabellón un mejor cuidado con periféricos del equipo, principalmente con conector interlock, ya que, sin este, el equipo no permitirá realizar disparos del láser.
