### **INFORME TÉCNICO**

| PRODUCTO: | LASER UROLOGIA LITHO S/N: LHT 0999-0519 |
| MARCA: | QUANTA SYSTEM |
| TIPO DE ACTIVIDAD: | MANTENCIÓN CORRECTIVA Y PREVENTIVA |

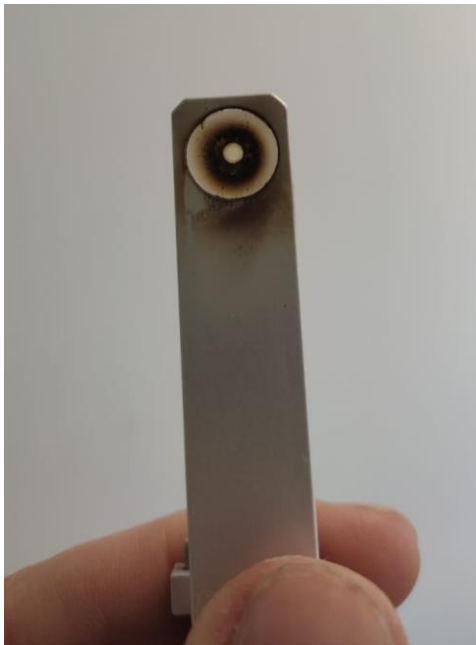
**Blast Shield Original:**

Se detecta en primera instancia Blast Shield quemado, por lo que se procede con el cambio del repuesto.

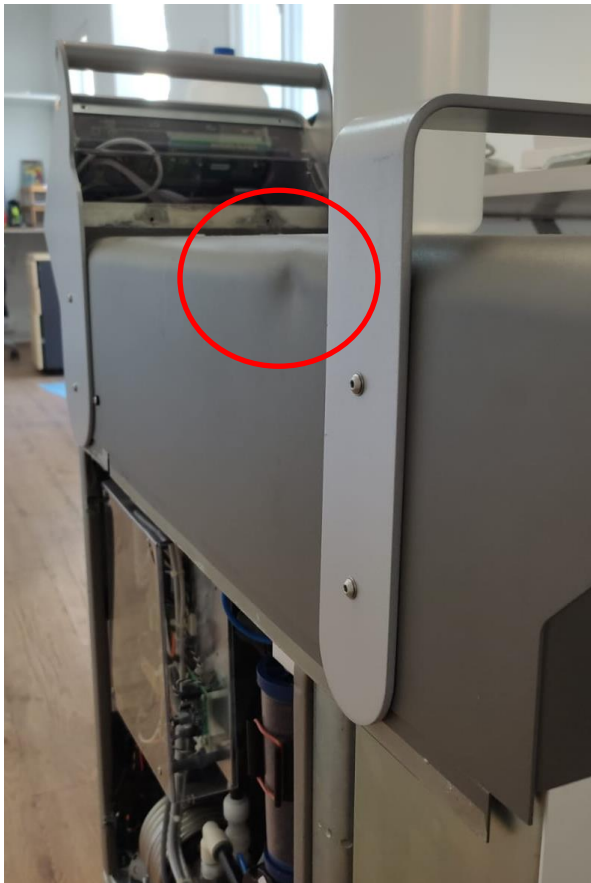
**Detalles físicos (Abolladura):**
