INFORME TECNICO

PRODUCTO:	LASER LITHO S/N LHT 2384-1218
MARCA:	QUANTA SYSTEM
ENCARGADO:	JORGE FERNANDEZ
FECHA:	7 DE MARZO DEL 2023
INSTITUCION:	HOSPITAL DE NUEVA IMPERIAL
TIPO DE ACTIVIDAD:	REVISION
SOLICITADO POR:	CENCOMEX

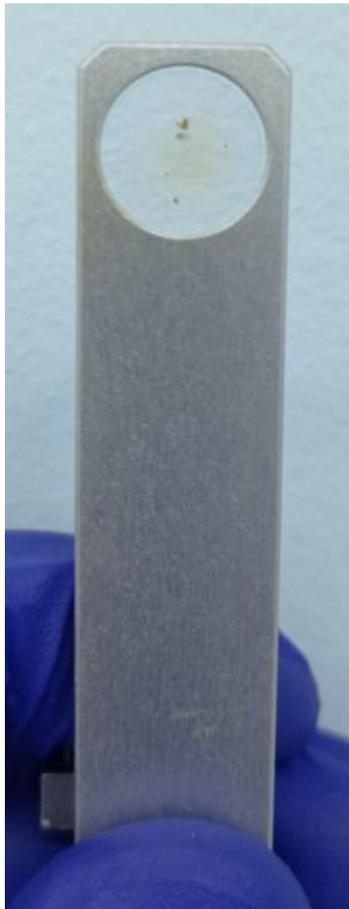
- El equipo presenta blastshield levemente quemado al finalizar procedimiento con fibra óptica de medida 272um.

Se entrega equipo a cliente con blastshield nuevo instalado.

Se aconseja a personal de la institución la revisión periódica de blastshield y fibras ópticas antes y después de cada procedimiento.

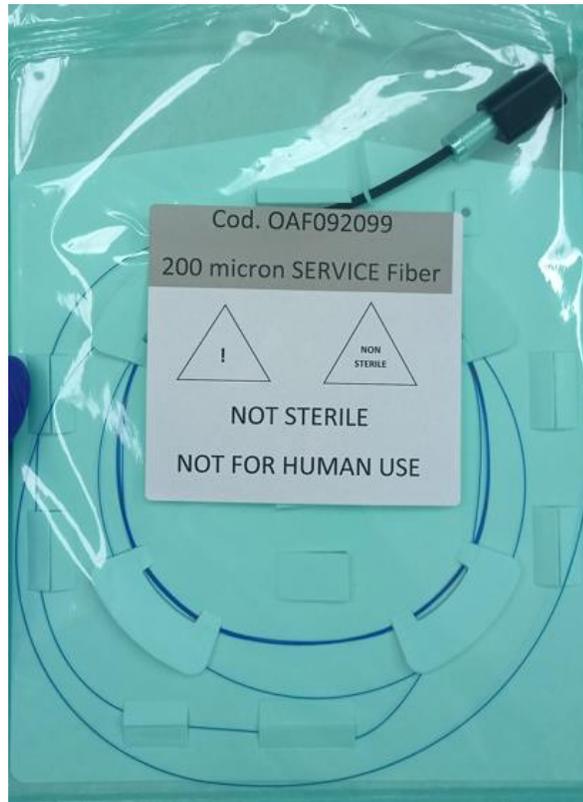
- Se instala blastshield nuevo para realizar pruebas de disparo.
- Se utiliza en primera instancia fibra óptica de servicio de 200um, con el fin de forzar el equipo a máxima potencia y verificar el buen funcionamiento de la cavidad óptica.

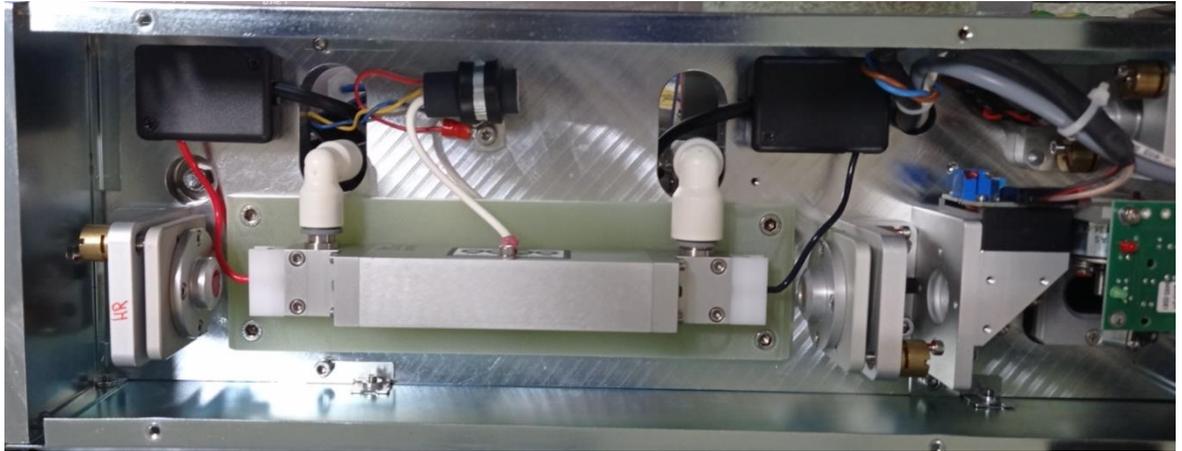
- Revisión de banco óptico.

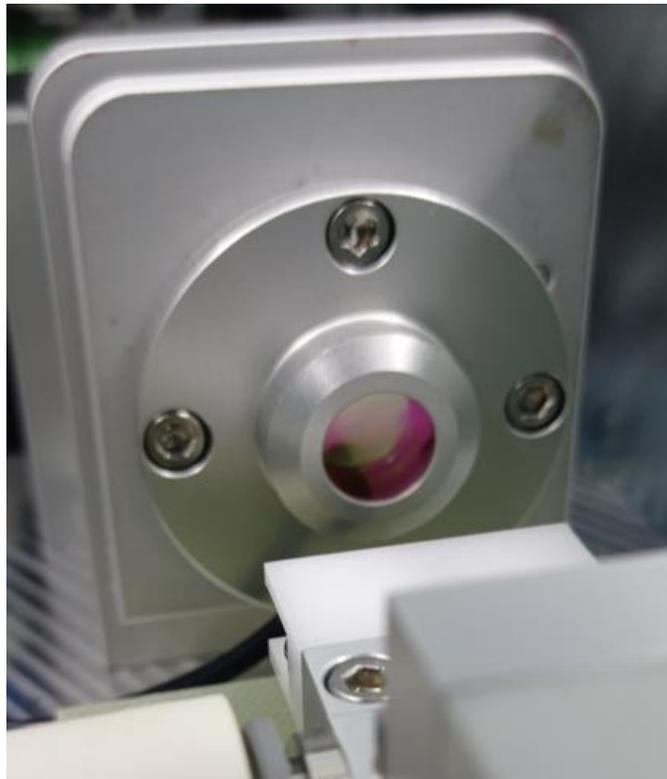
- Espejo frontal en perfectas condiciones.

Luego de someter el equipo a pruebas de disparos prolongados con la fibra mas delgada (200 um), se corrobora que los espejos internos de la cavidad óptica se encuentran perfectamente alineados.

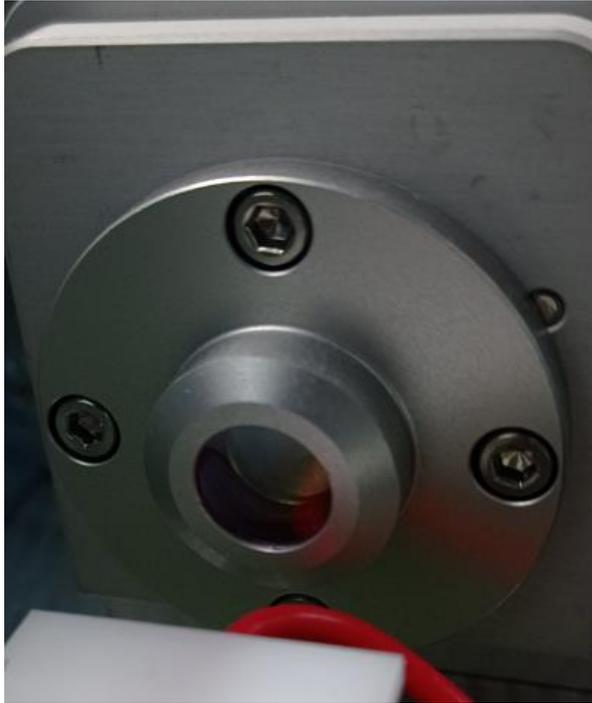
- Espejo trasero en perfectas condiciones.

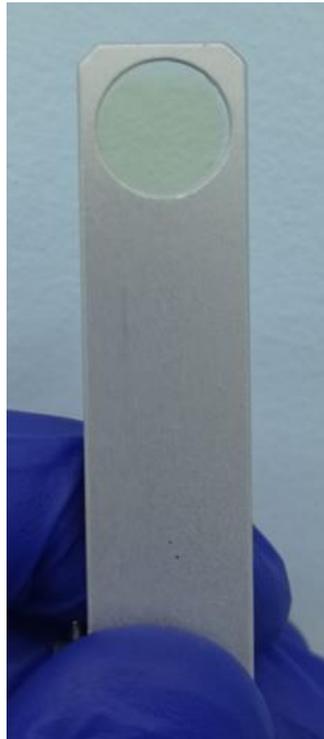
- Revisión de blastshield finalizada la sesión de disparos prolongados.
