## INFORME TÉCNICO

PRODUCTO:	LASER UROLOGIA LITHO EVO S/N: LHV 1128-0422
MARCA:	QUANTA SYSTEM
ENCARGADO:	RICARDO BRAVO
FECHA:	26 DE MAYO DEL 2023
INSTITUCION:	HOSPITAL DEL SALVADOR
TIPO DE ACTIVIDAD:	MANTENCIÓN PREVENTIVA
SOLICITADO POR:	CENCOMEX S.A.
MEDIDOR DE ENERGIA Y CALIBRADOR DE POTENCIA GENTEC	MODELO: MAESTRO
	S/N: 268951
	FECHA DE CALIBRACION: 4/5/2022

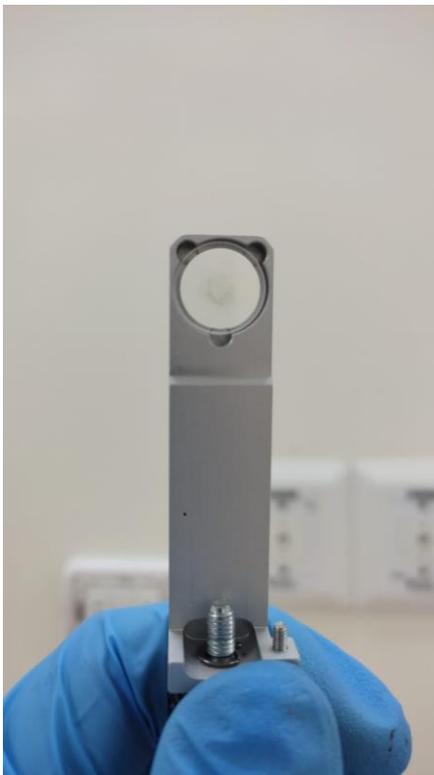
**Blast Shield en uso:**

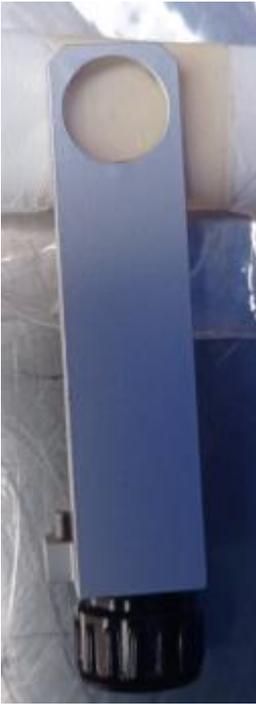
**Blast Shield Nuevo (Ejemplo):**

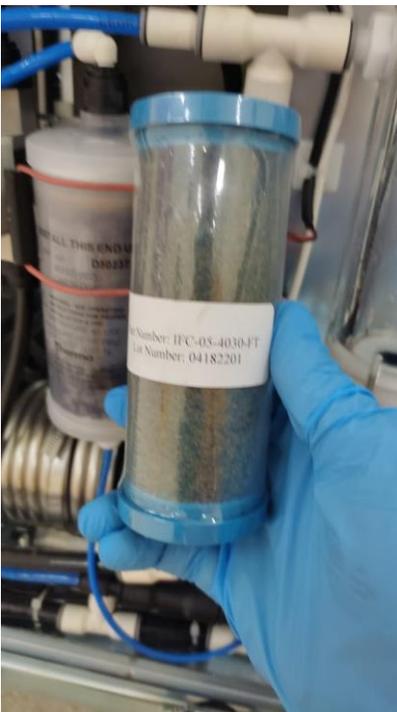
**Cambio de Filtro De-Ionizante:**

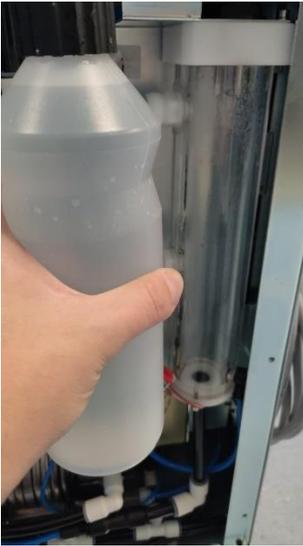
**Cambio de Agua del Sistema de Enfriamiento:**

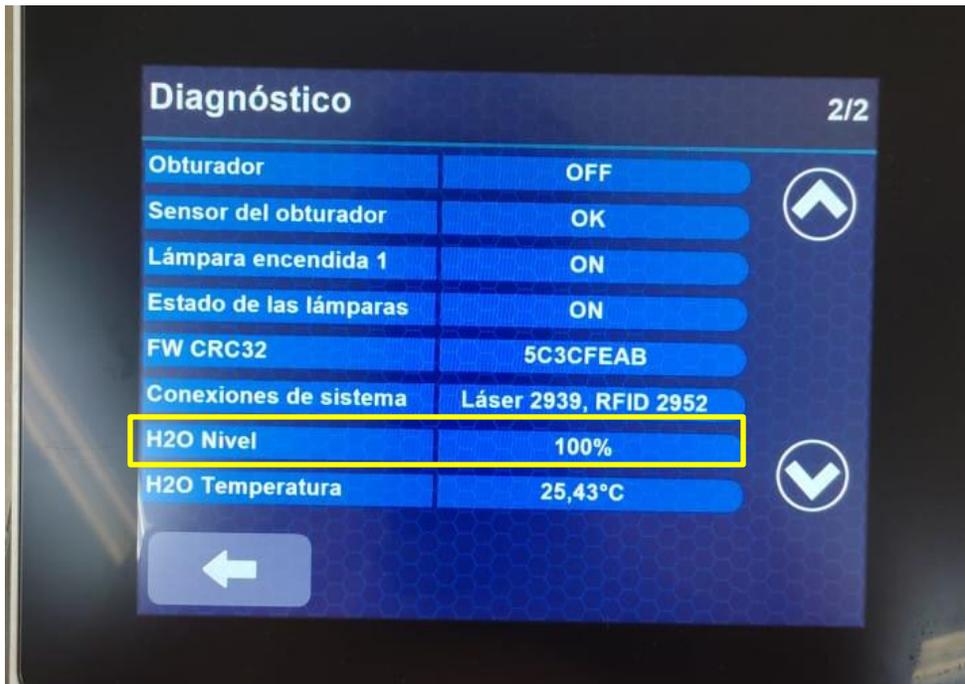
**Nivel de Agua en Sistema:**

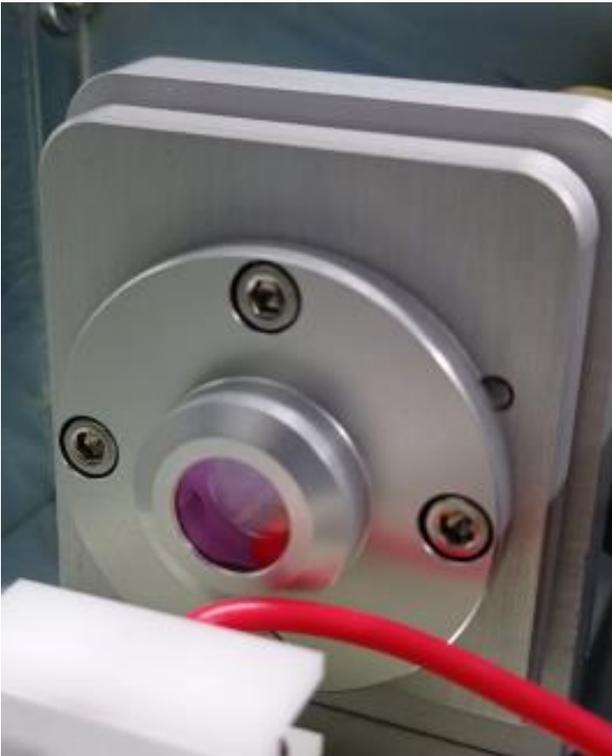
Espejo Trasero bueno:
