CENCOMEX

Informe de Trabajo

PRODUCTO:	GULDMANN GL5
NUMERO DE SERIE:	----------
INSTITUCION:	CAPREDENA
ENCARGADO:	CARLOS ALFARO
FECHA:	02 de septiembre de 2015

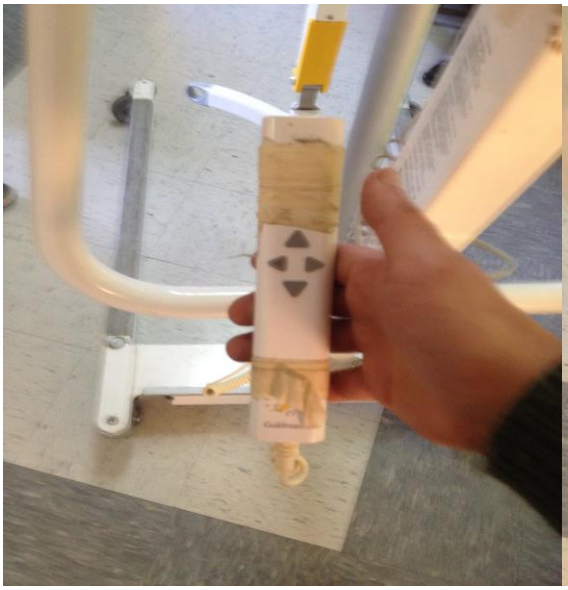
- Ruedas con desgaste y suciedad.
- Oxido, entre el soporte de la rueda y base que permite el giro de esta.

- Rotura tapa superior, brazo móvil.

- oxido y desgaste de pintura en base del equipo

- control remoto operativo, pero con muestras de desgaste y sin tapa.

Conclusión: En general el equipo se encuentra operativo, se recomienda realizar una mantención preventiva, para evitar posibles problemas a futuro.
