INFORME TECNICO

PRODUCTO:	LASER UROLOGIA LITHO S/N: LHT 1049-0519
MARCA:	QUANTA SYSTEM
ENCARGADO:	JORGE FERNANDEZ
FECHA:	2 DE MARZO DEL 2021
INSTITUCION:	RED SALUD MAGALLANES
TIPO DE ACTIVIDAD:	MANTENCION PREVENTIVA
SOLICITADO POR:	CENCOMEX

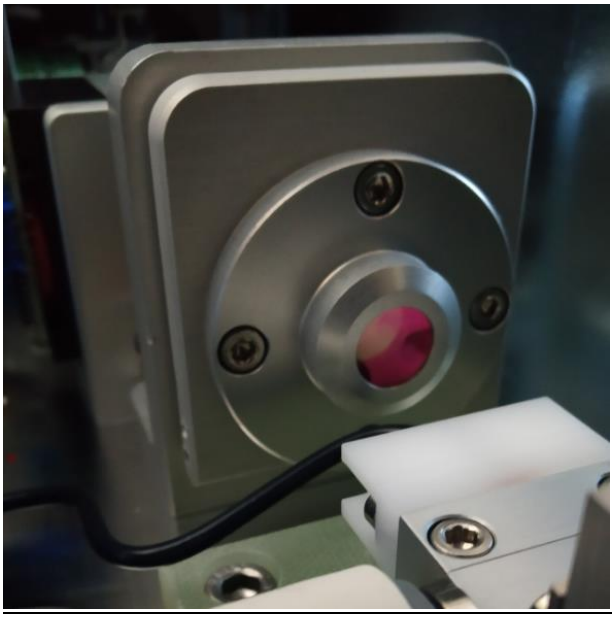
Espejo Frontal bueno:
