PROTOCOLO REVISIÓN  
REVISIÓN DE CANALIZACIONES, LLAMADO DE ENFERMERA  
CONSTRUCCIÓN HOSPITAL DE CURICÓ

Revisión: 00      Fecha: 15-02-2019

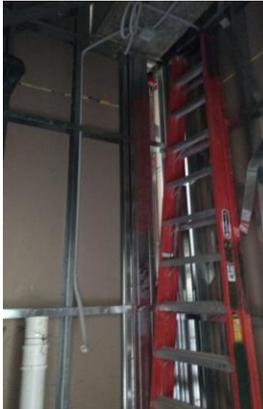
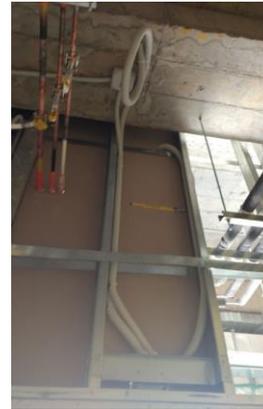
- FALTA EMPARRILLADO DE CIELO DURO
- CANALIZACION AUN EN LOSA
- FALTA CANALIZACION ENTRE LAMPARA Y ESCALERILLA
- FALTA CANALIZACION ENTRE MODULOS Y LAMPARAS
- FALTA CAJA DE MODULO BAÑO EN MURO
- CAJA DE LAMPARA DE PASILLO SOBRESALE DE MURO (CORREGIR)

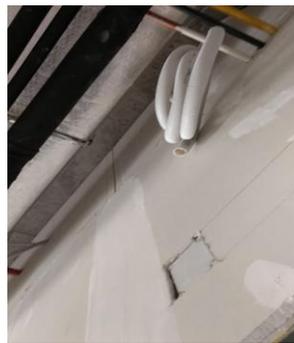
FALTA EMPARRILLADO DE CIELO DURO

CANALIZACION AUN EN LOSA

FALTA CANALIZACION ENTRE LAMPARA Y ESCALERILLA

FALTA CANALIZACION ENTRE MODULO Y LAMPARA

FALTA CANALIZACION ENTRE MODULOS Y CONTROLADOR

FALTA CANALIZACION ENTRE CONTROLADOR Y LAMPARA

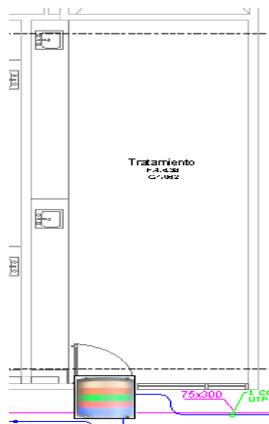
- FALTA EMPARRILLADO DE CIELO DURO
- FALTA CANALIZACION ENTRE LAMPARA Y ESCALERILLA
- FALTA CANALIZACION ENTRE MODULO Y LAMPARA
- FALTA UBICACIÓN DE MODULO INTERNO DENTRO DE LA HABITACION (ADICIONAL)

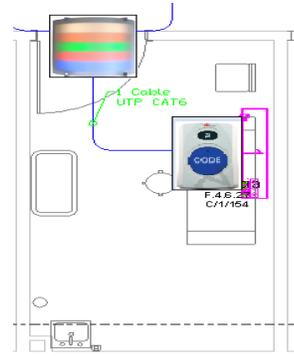
- SE SOLICITA A ENCARGADO DE MONRABAL, CORREGIR LLEGADA A LAMPARA
- MAURICIO COMENTA QUE ENVIARA A PERSONAL PARA RESOLVER EL INCONVENIENTE
- HABITACION DEBE QUEDAR IGUAL QUE C-1-153
