### Informe de Trabajo

| PRODUCTO: | REVISION DE CANALIZACIONES LLAMADO DE ENFERMERIA – PISO 1° |
| PROYECTO: | NORMALIZACION HOSPITAL REGIONAL DE CURICO |
| FECHA: | 27-12-2018 |

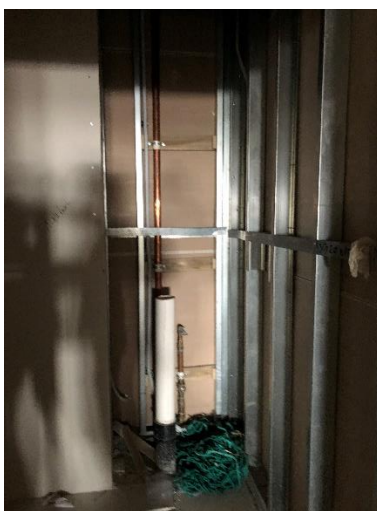
#### Habitación: B-1-114A BANO

- Falta canalización entre módulos a lampara.
- Falta canalización entre lampara y escalerilla de corrientes débiles.
- Falta canalización entre baño y lampara.

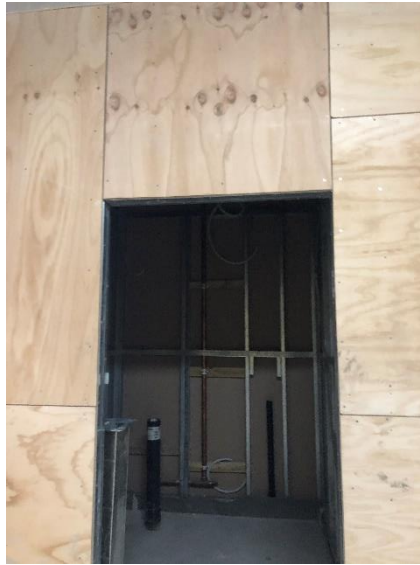
**Habitación: B-1-101 BANO PAC**

- Falta Instalación Caja de derivación en muro.
- Falta canalización entre módulos a lampara.
- Falta canalización entre lampara y escalerilla de corrientes débiles.
- Falta canalización entre baño y lampara.

| N° PLANO | DESCRIPCION RECINTO | CODIGO RECINTO | ESTADO DE CANALIZACION | INSTALACION CAJAS EN MURO | INSTALACION CAJAS 100X100 EN DINTTEL DE PUERTA | CANALIZACION DESDE LAMPARA HACIA ESCALERILLA DE CORRIENTES DEBILES | CANALIZACION DESDE MESON DE ENFERMERIA HACIA ESCALERILLA DE CORRIENTES DEBILES | RESUMEN |
|---|---|---|---|---|---|---|---|---|
| 102 | Baño Paciente | B/1/101 | PENDIENTE POR PARTE DE OHL | PENDIENTE POR PARTE DE OHL | OK | PENDIENTE POR PARTE DE OHL | NO APLICA | RECINTO NO SE ENCUENTRA APTO PARA REALIZAR CABLEADO |

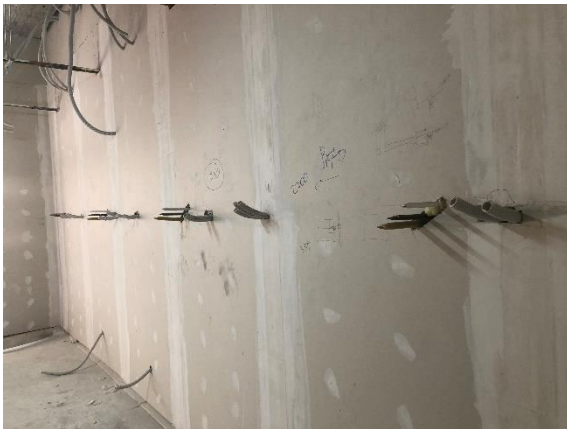
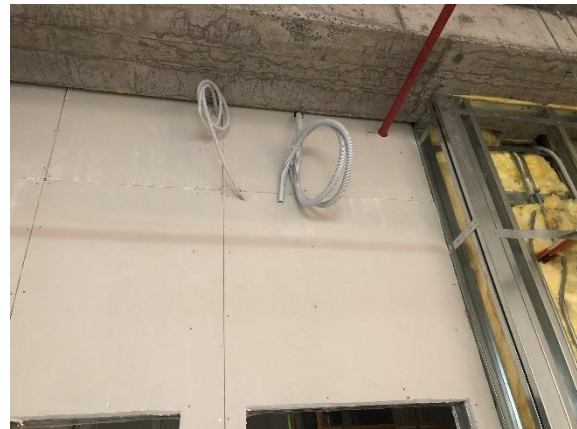
**Habitación: C-1-112 OBSERVACION**

- Falta Instalación Caja de derivación en muro.
- Falta canalización entre módulos a lampara.
- Falta canalización entre lampara y escalerilla de corrientes débiles.

| N° PLANO | DESCRIPCION RECINTO | CODIGO RECINTO | ESTADO DE CANALIZACION | INSTALACION CAJAS EN MURO | INSTALACION CAJAS 100X100 EN DINTTEL DE PUERTA | CANALIZACION DESDE LAMPARA HACIA ESCALERILLA DE CORRIENTES DEBILES | CANALIZACION DESDE MESON DE ENFERMERIA HACIA ESCALERILLA DE CORRIENTES DEBILES | RESUMEN |
|---|---|---|---|---|---|---|---|---|
| 103 | OBSERVACION | C/1/112 | PENDIENTE POR PARTE DE OHL | PENDIENTE POR PARTE DE OHL | PENDIENTE POR PARTE DE OHL | PENDIENTE POR PARTE DE OHL | NO APLICA | Se debe considerar un ducto más desde el interior a la lámpara. tampoco existe ducto entre la lámpara y la escalerilla |

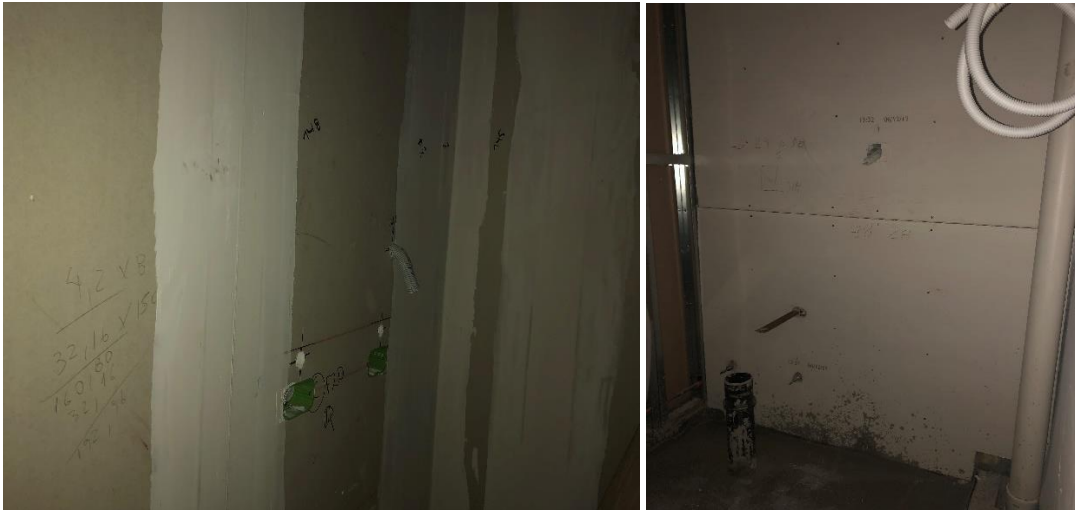
**Habitación: C-1-173 BOX**

- Falta Instalación Caja de derivación en muro.
- Falta canalización entre módulos a lampara.
- Falta canalización entre lampara y escalerilla de corrientes débiles.

| N° PLANO | DESCRIPCION RECINTO | CODIGO RECINTO | ESTADO DE CANALIZACION | INSTALACION CAJAS EN MURO | INSTALACION CAJAS 100X100 EN DINTTEL DE PUERTA | CANALIZACION DESDE LAMPARA HACIA ESCALERILLA DE CORRIENTES DEBILES | CANALIZACION DESDE MESON DE ENFERMERIA HACIA ESCALERILLA DE CORRIENTES DEBILES | RESUMEN |
|---|---|---|---|---|---|---|---|---|
| 103 | BOX DESCONTAMINACION | C/1/173 | PENDIENTE POR PARTE DE OHL | PENDIENTE POR PARTE DE OHL | PENDIENTE POR PARTE DE OHL | PENDIENTE POR PARTE DE OHL | NO APLICA | Falta caja lámpara exterior y caja código azul - se observa en baño de habitación ducto de tirador de baño que no se encuentra en plano de licitación. |

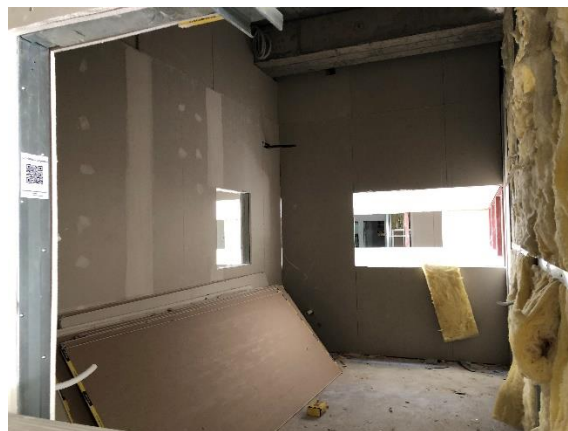
**Habitación: C-1-089 BOX URGENCIA**

- Falta Instalación Caja de derivación en muro.
- Falta canalización entre módulos a lampara.
- Falta canalización entre lampara y escalerilla de corrientes débiles.

| N° PLANO | DESCRIPCION RECINTO | CODIGO RECINTO | ESTADO DE CANALIZACION | INSTALACION CAJAS EN MURO | INSTALACION CAJAS 100X100 EN DINTTEL DE PUERTA | CANALIZACION DESDE LAMPARA HACIA ESCALERILLA DE CORRIENTES DEBILES | CANALIZACION DESDE MESON DE ENFERMERIA HACIA ESCALERILLA DE CORRIENTES DEBILES | RESUMEN |
|---|---|---|---|---|---|---|---|---|
| 103 | BOX URGENCIA | C/1/089 | PENDIENTE POR PARTE DE OHL | PENDIENTE POR PARTE DE OHL | PENDIENTE POR PARTE DE OHL | PENDIENTE POR PARTE DE OHL | NO APLICA | Caja de lámpara conducido hacia escalerilla y un ducto interior no conectado al los componentes |

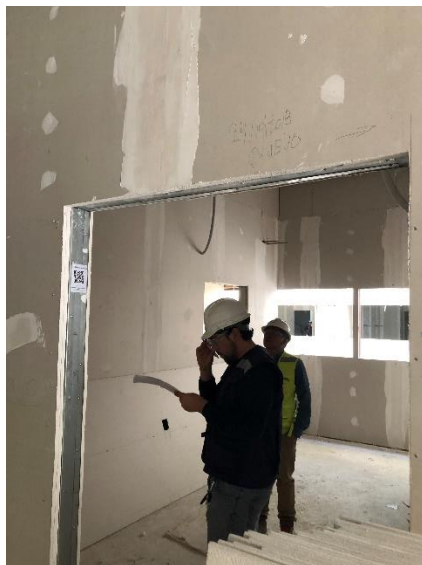
**Habitación: C-1-090 BOX URGENCIA**

- Falta Instalación Caja de derivación en muro.
- Falta canalización entre módulos a lampara.
- Falta canalización entre lampara y escalerilla de corrientes débiles.

| N° PLANO | DESCRIPCION RECINTO | CODIGO RECINTO | ESTADO DE CANALIZACION | INSTALACION CAJAS EN MURO | INSTALACION CAJAS 100X100 EN DINTTEL DE PUERTA | CANALIZACION DESDE LAMPARA HACIA ESCALERILLA DE CORRIENTES DEBILES | CANALIZACION DESDE MESON DE ENFERMERIA HACIA ESCALERILLA DE CORRIENTES DEBILES | RESUMEN |
|---|---|---|---|---|---|---|---|---|
| 103 | BOX URGENCIA | C/1/090 | PENDIENTE POR PARTE DE OHL | PENDIENTE POR PARTE DE OHL | PENDIENTE POR PARTE DE OHL | PENDIENTE POR PARTE DE OHL | NO APLICA | Caja de lámpara conducido hacia escalerilla y un ducto interior no conectado al los componentes |

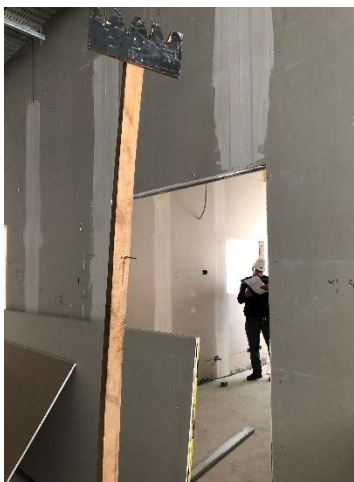
**Habitación: C-1-091 BOX URGENCIA**

- Falta Instalación Caja de derivación en muro.
- Falta canalización entre módulos a lampara.
- Falta canalización entre lampara y escalerilla de corrientes débiles.

| N° PLANO | DESCRIPCION RECINTO | CODIGO RECINTO | ESTADO DE CANALIZACION | INSTALACION CAJAS EN MURO | INSTALACION CAJAS 100X100 EN DINTTEL DE PUERTA | CANALIZACION DESDE LAMPARA HACIA ESCALERILLA DE CORRIENTES DEBILES | CANALIZACION DESDE MESON DE ENFERMERIA HACIA ESCALERILLA DE CORRIENTES DEBILES | RESUMEN |
|---|---|---|---|---|---|---|---|---|
| 103 | BOX URGENCIA | C/1/091 | PENDIENTE POR PARTE DE OHL | PENDIENTE POR PARTE DE OHL | PENDIENTE POR PARTE DE OHL | PENDIENTE POR PARTE DE OHL | NO APLICA | Caja de lámpara conducido hacia escalerilla y un ducto interior no conectado al los componentes |

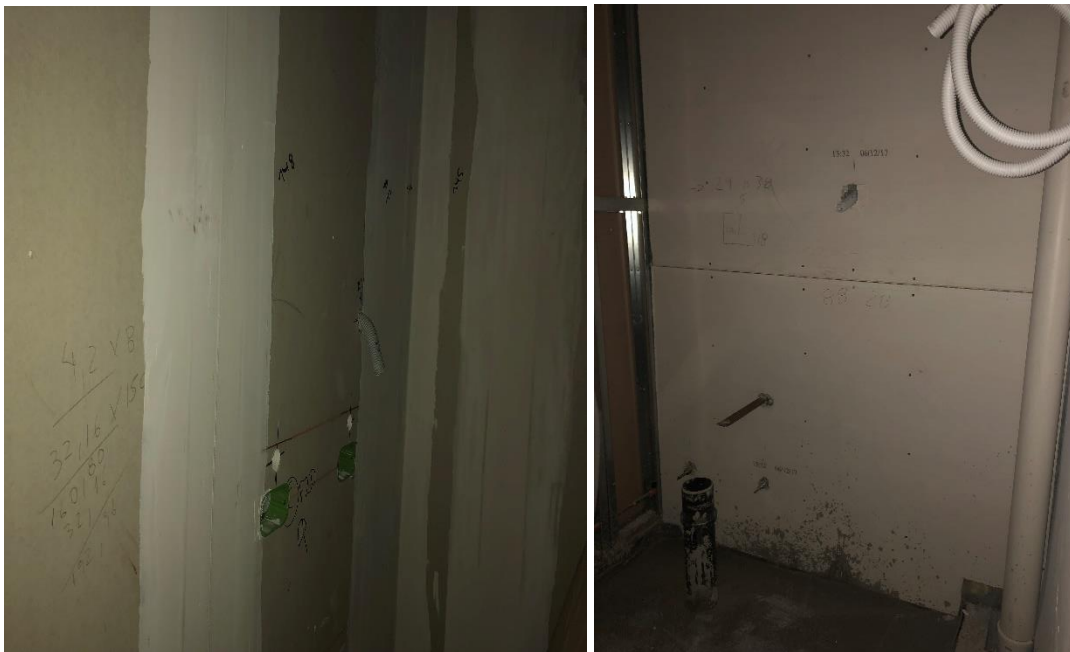
**Habitación: C-1-173 BOX URGENCIA**

- Falta Instalación Caja de derivación en muro.
- Falta canalización entre módulos a lampara.
- Falta canalización entre lampara y escalerilla de corrientes débiles.
- Falta canalización entre baño y lampara.

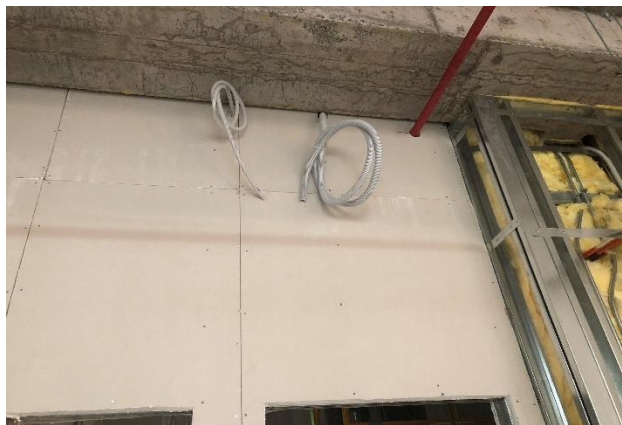
**Habitación: C-1-112**

- Falta Instalación Caja de derivación en muro.
- Falta canalización entre módulos a lampara.
- Falta canalización entre lampara y escalerilla de corrientes débiles.

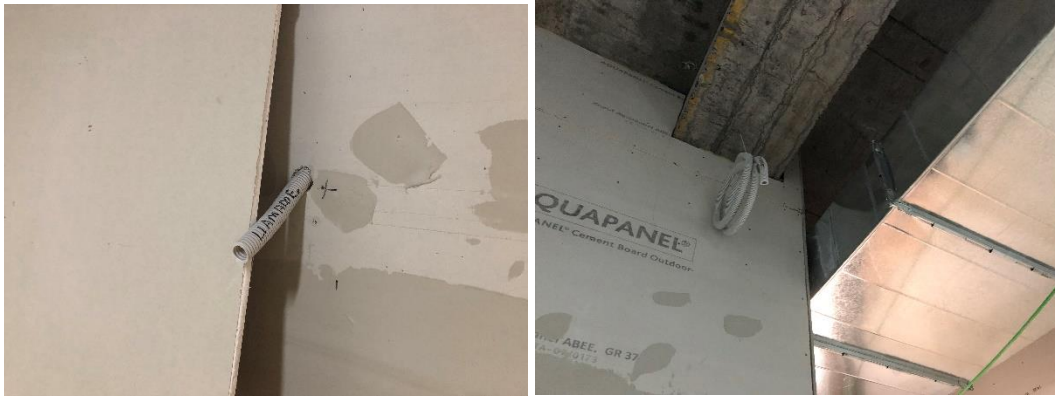
**Habitación: C-1-060**

- Falta Instalación Caja de derivación en muro.
- Falta canalización entre módulos a lampara.
- Falta canalización entre lampara y escalerilla de corrientes débiles.

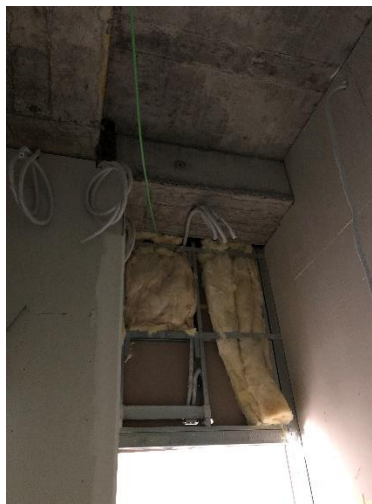
**Habitación: C-1-081 BOX ECO**

- Falta Instalación Caja de derivación en muro.
- Falta canalización entre módulos a lampara.
- Falta canalización entre lampara y escalerilla de corrientes débiles.

| N° PLANO | DESCRIPCION RECINTO | CODIGO RECINTO | ESTADO DE CANALIZACION | INSTALACION CAJAS EN MURO | INSTALACION CAJAS 100X100 EN DINTTEL DE PUERTA | CANALIZACION DESDE LAMPARA HACIA ESCALERILLA DE CORRIENTES DEBILES | CANALIZACION DESDE MESON DE ENFERMERIA HACIA ESCALERILLA DE CORRIENTES DEBILES | RESUMEN |
|---|---|---|---|---|---|---|---|---|
| 103 | BOX ECO | C/1/081 | PENDIENTE POR PARTE DE OHL | PENDIENTE POR PARTE DE OHL | OK | PENDIENTE POR PARTE DE OHL | NO APLICA | FALTA CAJA EN MURO. CAJA DE LAMPARA SOBRESALE DE PLOMO MURO, SE DEBE RECTIFICAR |

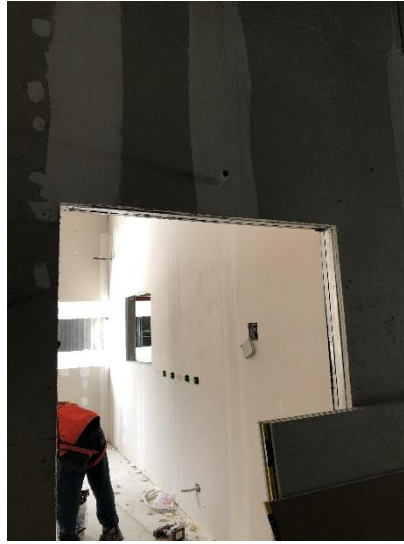
**Habitación: C-1-092 BOX URGENCIA**

- Falta Instalación Caja de derivación en muro.
- Falta canalización entre módulos a lampara.
- Falta canalización entre lampara y escalerilla de corrientes débiles.

| N° PLANO | DESCRIPCION RECINTO | CODIGO RECINTO | ESTADO DE CANALIZACION | INSTALACION CAJAS EN MURO | INSTALACION CAJAS 100X100 EN DINTTEL DE PUERTA | CANALIZACION DESDE LAMPARA HACIA ESCALERILLA DE CORRIENTES DEBILES | CANALIZACION DESDE MESON DE ENFERMERIA HACIA ESCALERILLA DE CORRIENTES DEBILES | RESUMEN |
|---|---|---|---|---|---|---|---|---|
| 103 | BOX URGENCIA | C/1/092 | PENDIENTE POR PARTE DE OHL | PENDIENTE POR PARTE DE OHL | PENDIENTE POR PARTE DE OHL | PENDIENTE POR PARTE DE OHL | NO APLICA | Caja de lámpara conducido hacia escalerilla y un ducto interior no conectado al los componentes |

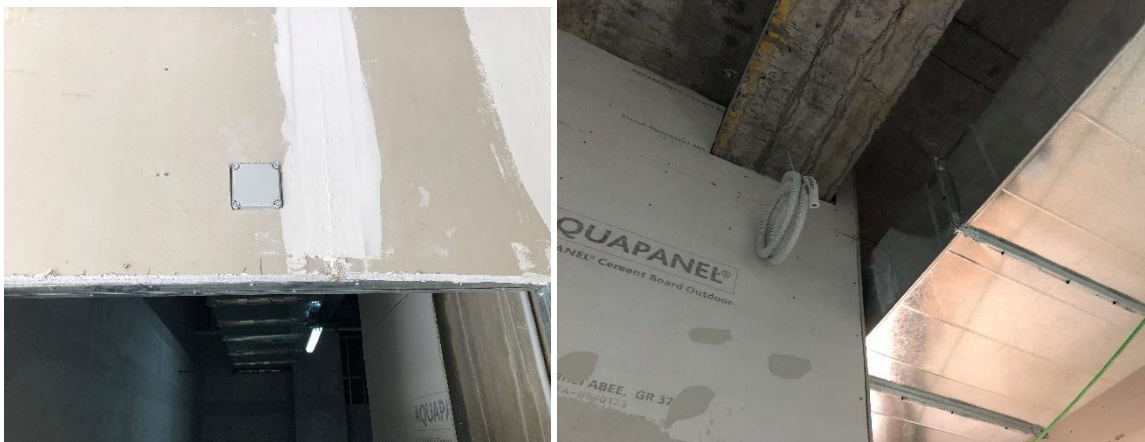
**Habitación: C-1-060 TRATAMIENTO**

- Falta Instalación Caja de derivación en muro, solo módulos de interior.
- Falta canalización entre módulos a lampara.
- Falta canalización entre lampara y escalerilla de corrientes débiles.

| N° PLANO | DESCRIPCION RECINTO | CODIGO RECINTO | ESTADO DE CANALIZACION | INSTALACION CAJAS EN MURO | INSTALACION CAJAS 100X100 EN DINTTEL DE PUERTA | CANALIZACION DESDE LAMPARA HACIA ESCALERILLA DE CORRIENTES DEBILES | CANALIZACION DESDE MESON DE ENFERMERIA HACIA ESCALERILLA DE CORRIENTES DEBILES | RESUMEN |
|---|---|---|---|---|---|---|---|---|
| 103 | TRATAMIENTO | C/1/060 | INCOMPLETA | INCOMPLETA | OK | PENDIENTE POR PARTE DE OHL | NO APLICA | NO SE OBSERVA CAJA EN MURO DE CODIGO AZUL. CAJA DE DINTTEL DE PUERTA SOBRE SALE PLOMO TABIQUE SE DEBE RECTIFICAR |

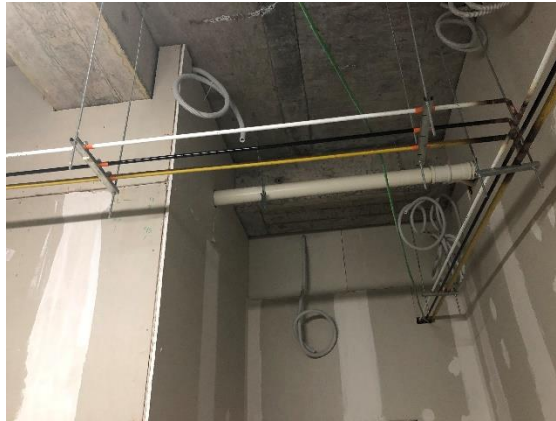
**Habitación: C-1-111**

- Falta Instalación Caja de derivación en muro.
- Falta canalización entre módulos a lampara.
- Falta canalización entre lampara y escalerilla de corrientes débiles.

| N° PLANO | DESCRIPCION RECINTO | CODIGO RECINTO | ESTADO DE CANALIZACION | INSTALACION CAJAS EN MURO | INSTALACION CAJAS 100X100 EN DINTTEL DE PUERTA | CANALIZACION DESDE LAMPARA HACIA ESCALERILLA DE CORRIENTES DEBILES | CANALIZACION DESDE MESON DE ENFERMERIA HACIA ESCALERILLA DE CORRIENTES DEBILES | RESUMEN |
|---|---|---|---|---|---|---|---|---|
| 103 | TRATAMIENTO | C/1/111 | PENDIENTE POR PARTE DE OHL | PENDIENTE POR PARTE DE OHL | PENDIENTE POR PARTE DE OHL | PENDIENTE POR PARTE DE OHL | NO APLICA | NO POSEE CAJA EN LAMPARA Y TAMPOCO EN MODULO DENTRO DE LA HABITACION |

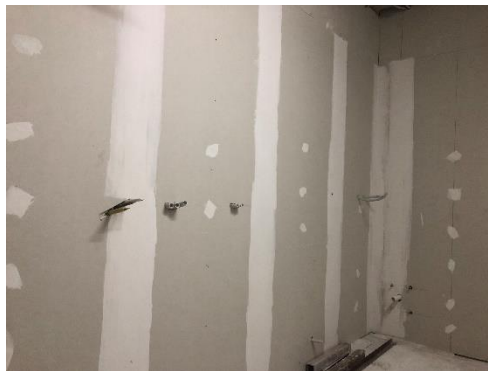
**Habitación: C-1-154 BOX URGENCIA**

- Falta Instalación Caja de derivación en muro.
- Falta canalización entre módulos a lampara.
- Falta canalización entre lampara y escalerilla de corrientes débiles.

| N° PLANO | DESCRIPCION RECINTO | CODIGO RECINTO | ESTADO DE CANALIZACION | INSTALACION CAJAS EN MURO | INSTALACION CAJAS 100X100 EN DINTTEL DE PUERTA | CANALIZACION DESDE LAMPARA HACIA ESCALERILLA DE CORRIENTES DEBILES | CANALIZACION DESDE MESON DE ENFERMERIA HACIA ESCALERILLA DE CORRIENTES DEBILES | RESUMEN |
|---|---|---|---|---|---|---|---|---|
| 103 | BOX URGENCIA | C/1/154 | PENDIENTE POR PARTE DE OHL | PENDIENTE POR PARTE DE OHL | PENDIENTE POR PARTE DE OHL | PENDIENTE POR PARTE DE OHL | NO APLICA | Falta caja, conexión entre cajas y escalerilla exterior |

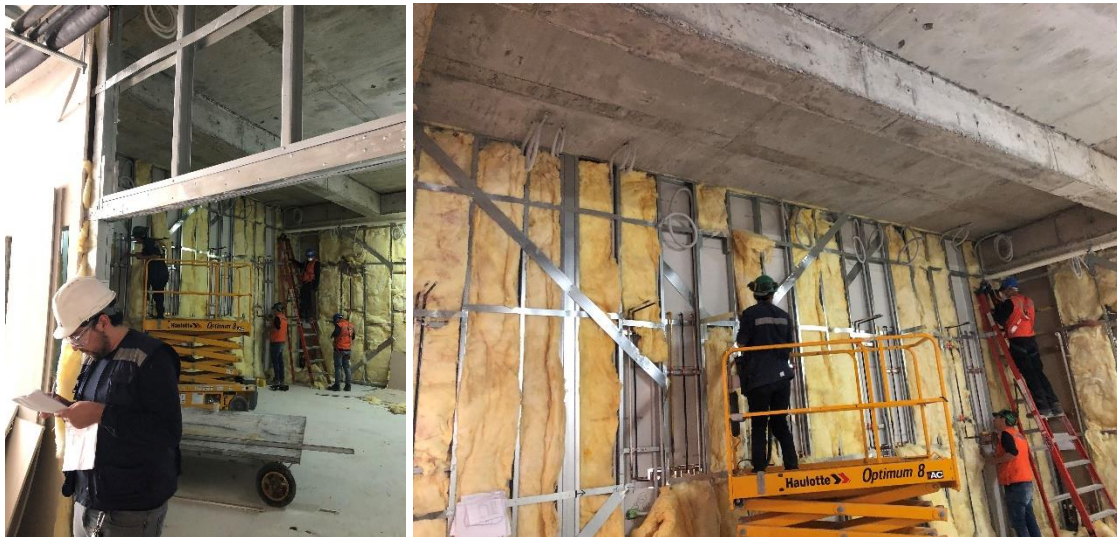
**Habitación: C-1-061 OBSERVACION**

- Falta Instalación Caja de derivación en muro.
- Falta canalización entre módulos a lampara.
- Falta canalización entre lampara y escalerilla de corrientes débiles.

| N° PLANO | DESCRIPCION RECINTO | CODIGO RECINTO | ESTADO DE CANALIZACION | INSTALACION CAJAS EN MURO | INSTALACION CAJAS 100X100 EN DINTTEL DE PUERTA | CANALIZACION DESDE LAMPARA HACIA ESCALERILLA DE CORRIENTES DEBILES | CANALIZACION DESDE MESON DE ENFERMERIA HACIA ESCALERILLA DE CORRIENTES DEBILES | RESUMEN |
|---|---|---|---|---|---|---|---|---|
| 103 | OBSERVACION | C/1/061 | PENDIENTE POR PARTE DE OHL | PENDIENTE POR PARTE DE OHL | PENDIENTE POR PARTE DE OHL | PENDIENTE POR PARTE DE OHL | NO APLICA | RECINTO NO SE ENCUENTRA APTO PARA REALIZAR CABLEADO |

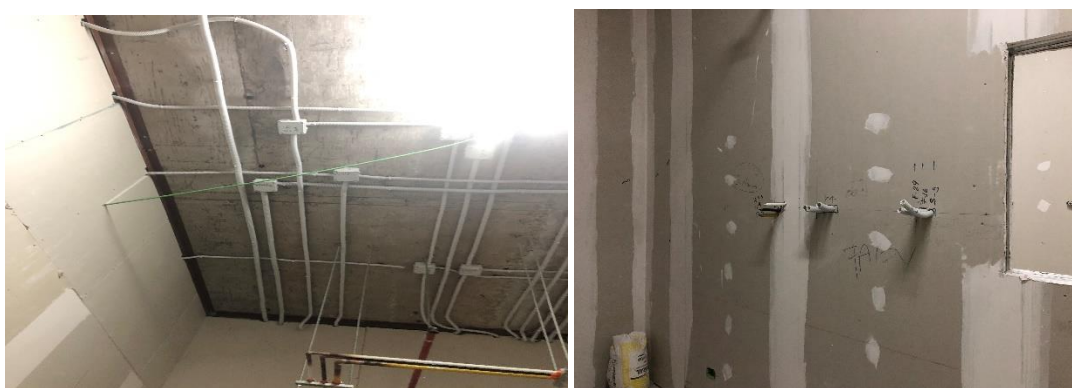
**Habitación: C-1-153 BOX URGENCIA**

- Falta Instalación Caja de derivación en muro.
- Falta canalización entre módulos a lampara.
- Falta canalización entre lampara y escalerilla de corrientes débiles.

| N° PLANO | DESCRIPCION RECINTO | CODIGO RECINTO | ESTADO DE CANALIZACION | INSTALACION CAJAS EN MURO | INSTALACION CAJAS 100X100 EN DINTTEL DE PUERTA | CANALIZACION DESDE LAMPARA HACIA ESCALERILLA DE CORRIENTES DEBILES | CANALIZACION DESDE MESON DE ENFERMERIA HACIA ESCALERILLA DE CORRIENTES DEBILES | RESUMEN |
|---|---|---|---|---|---|---|---|---|
| 103 | BOX URGENCIA | C/1/153 | PENDIENTE POR PARTE DE OHL | PENDIENTE POR PARTE DE OHL | PENDIENTE POR PARTE DE OHL | PENDIENTE POR PARTE DE OHL | NO APLICA | Falta caja, conexión entre cajas y escalerilla exterior |

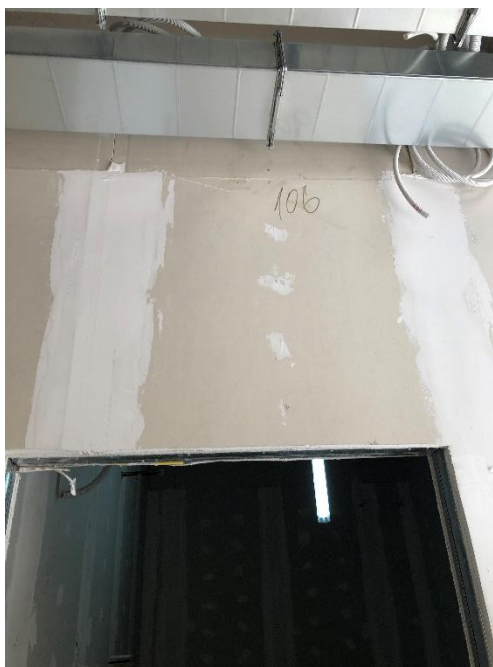
**Habitación: C-1-094 BOX**

- Falta Instalación Caja de derivación en muro.
- Falta canalización entre módulos a lampara.
- Falta canalización entre lampara y escalerilla de corrientes débiles.

| N° PLANO | DESCRIPCION RECINTO | CODIGO RECINTO | ESTADO DE CANALIZACION | INSTALACION CAJAS EN MURO | INSTALACION CAJAS 100X100 EN DINTTEL DE PUERTA | CANALIZACION DESDE LAMPARA HACIA ESCALERILLA DE CORRIENTES DEBILES | CANALIZACION DESDE MESON DE ENFERMERIA HACIA ESCALERILLA DE CORRIENTES DEBILES | RESUMEN |
|---|---|---|---|---|---|---|---|---|
| 103 | BOX CARDIOLO | C/1/094 | PENDIENTE POR PARTE DE OHL | PENDIENTE POR PARTE DE OHL | OK | PENDIENTE POR PARTE DE OHL | NO APLICA | FALTAN CAJAS EN MURO AL INTERIOR DEL RECINTO |

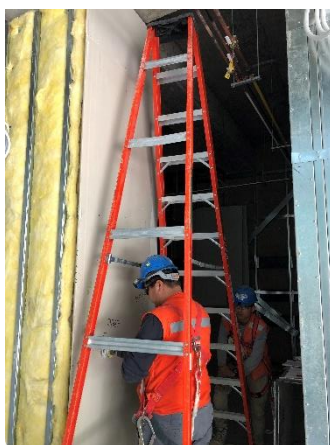
**Habitación: C-1-041 BOX**

- Falta Instalación Caja de derivación en muro.
- Falta canalización entre módulos a lampara.
- Falta canalización entre lampara y escalerilla de corrientes débiles.

| N° PLANO | DESCRIPCION RECINTO | CODIGO RECINTO | ESTADO DE CANALIZACION | INSTALACION CAJAS EN MURO | INSTALACION CAJAS 100X100 EN DINTTEL DE PUERTA | CANALIZACION DESDE LAMPARA HACIA ESCALERILLA DE CORRIENTES DEBILES | CANALIZACION DESDE MESON DE ENFERMERIA HACIA ESCALERILLA DE CORRIENTES DEBILES | RESUMEN |
|---|---|---|---|---|---|---|---|---|
| 103 | BOX URGENCIA | C/1/041 | PENDIENTE POR PARTE DE OHL | PENDIENTE POR PARTE DE OHL | OK | PENDIENTE POR PARTE DE OHL | NO APLICA | RECINTO NO SE ENCUENTRA APTO PARA REALIZAR CABLEADO |
