INFORME TECNICO

PRODUCTO:	LASER UROLOGIA / CYBER HO
MARCA:	QUANTA SYSTEM
S/N:	CYH 0465-0319
ENCARGADO:	ANDRES YAÑEZ
FECHA:	05 DE MARZO, 2020.
INSTITUCION:	HOSPITAL EL SALVADOR

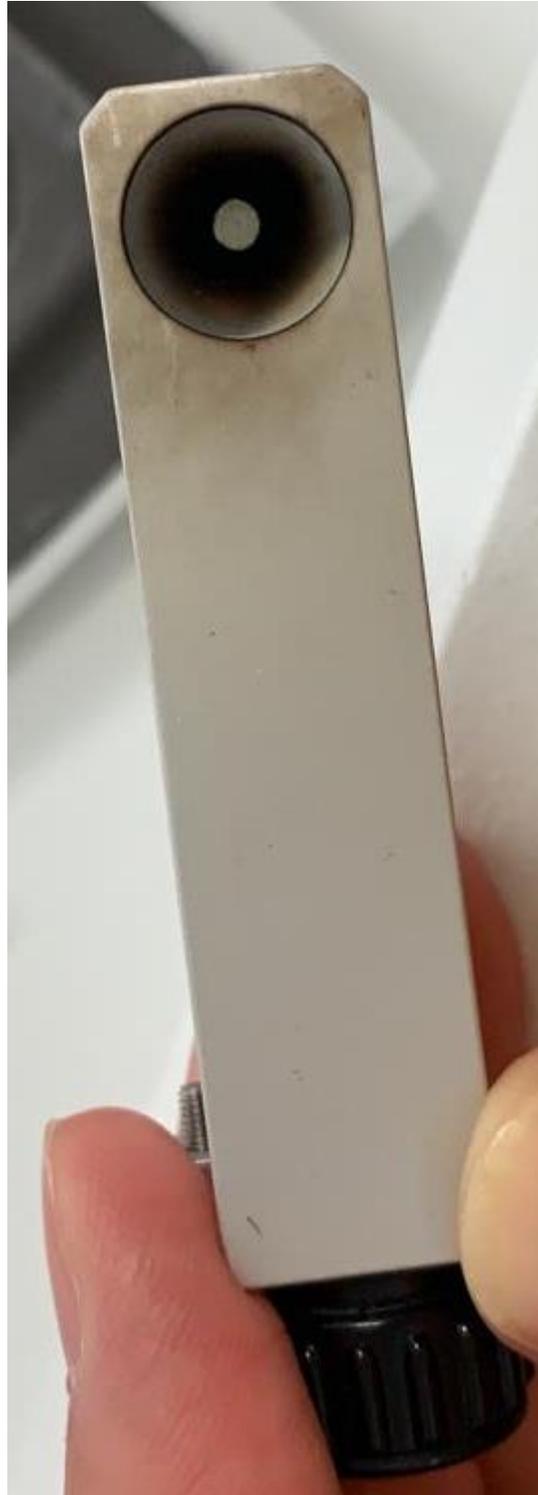
Imagen 1:

- **Blast Shield quemado** (Imagen 1), **Se cambia por uno nuevo.**
- **Fibra 272 quemada** (imagen 2). **No se puede volver a utilizar, se debe desechar.**
- Revisión de Fibra 1000. Buena.

Equipo laser con Blast Shield quemado, se debe instalar un nuevo Blast Shield en el equipo.

- Protocolos de conexión de fibra al equipo (revisar que no quede suelta)
- En un procedimiento que la fibra no quede demasiado tirante del equipo.
- Revisar todas las fibras utilizadas, que no se encuentren quemadas.
- Capacitación al personal que utiliza las fibras en los procedimientos.
- Antes y después de cada procedimiento revisar estado de fibras.
