### **INFORME TECNICO**

PRODUCTO:	LASER UROLOGIA CYBER HO 100 S/N: CYH 1676-0821.
MARCA:	QUANTA SYSTEM
ENCARGADO:	JORGE FERNANDEZ
FECHA:	28 DE MARZO DEL 2022
INSTITUCION:	HOSPITAL LA UNION
TIPO DE ACTIVIDAD:	MANTENCION PREVENTIVA
SOLICITADO POR:	CENCOMEX

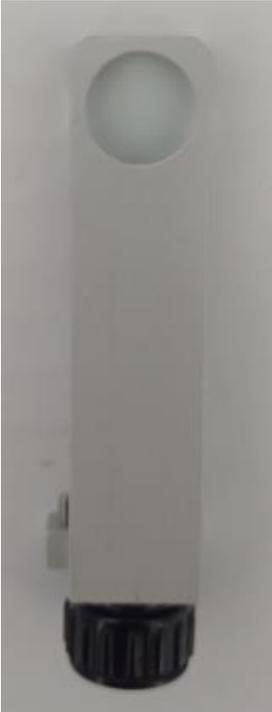
**Blast Shield en uso:**

- Blastshield en buen estado.

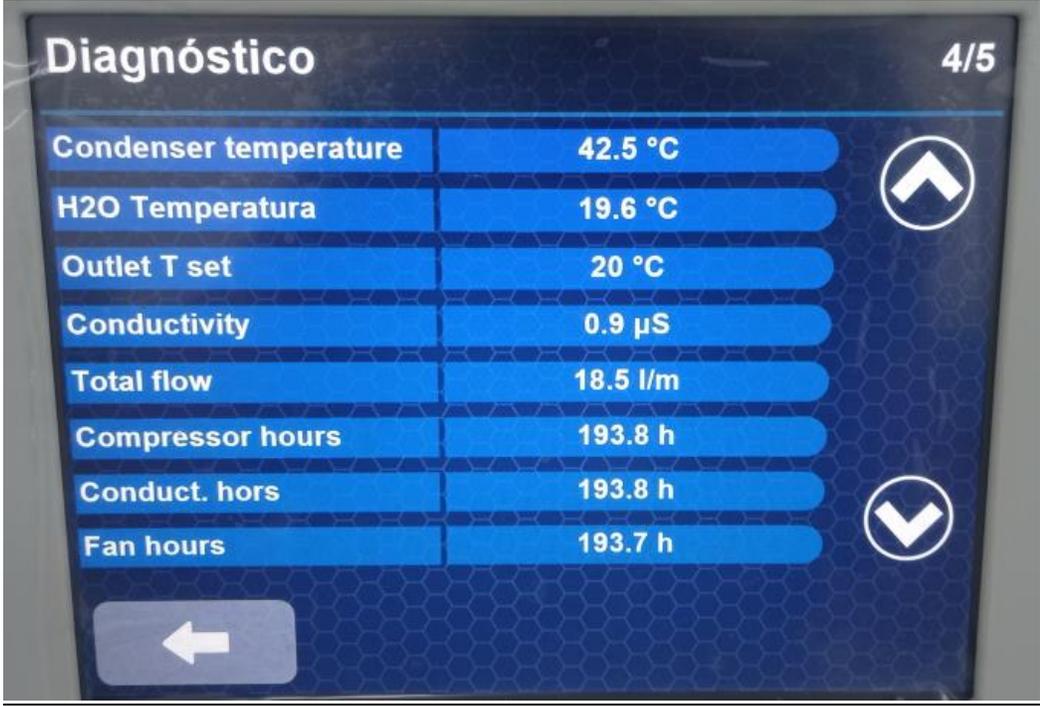
Prueba de sensores de flujo:

Diagnóstico		4/5
Condenser temperature	42.5 °C	↑
H2O Temperatura	19.6 °C	
Outlet T set	20 °C	↓
Conductivity	0.9 µS	
Total flow	18.5 l/m	
Compressor hours	193.8 h	
Conduct. hors	193.8 h	
Fan hours	193.7 h	
←
