### **INFORME TECNICO**

| PRODUCTO: | LASER UROLOGIA CYBER HO 100 S/N: CYH 1846-0523 |
| INSTITUCION: | HOSPITAL DEL SALVADOR |
| TIPO DE ACTIVIDAD: | MANTENCION PREVENTIVA |

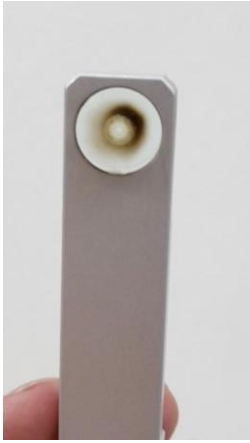
**Blast Shield en uso:**

- Blastshield quemado.

- Prueba de disparo prolongados.
- Revisión de Conexión hembra de fibra.
- Revisión del Focus lens.
- Mantención Preventiva completa.
- Cambio de filtro de agua
- Cambio de agua bidestilada.
- Limpieza filtro partículas
- Revisión del interior del equipo.
- Revisión y calibración del equipo.
- Revisión de espejos.
- Revisión de Resonador.
- Pruebas de funcionamiento.
- Cambio de Blast Shield
- Revisión de pedal del equipo

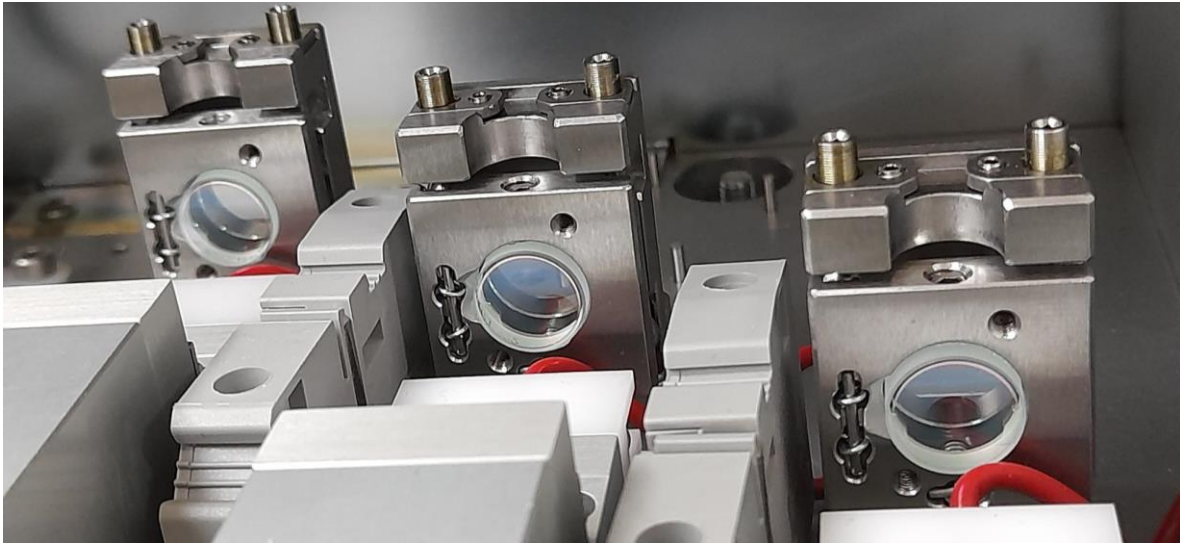
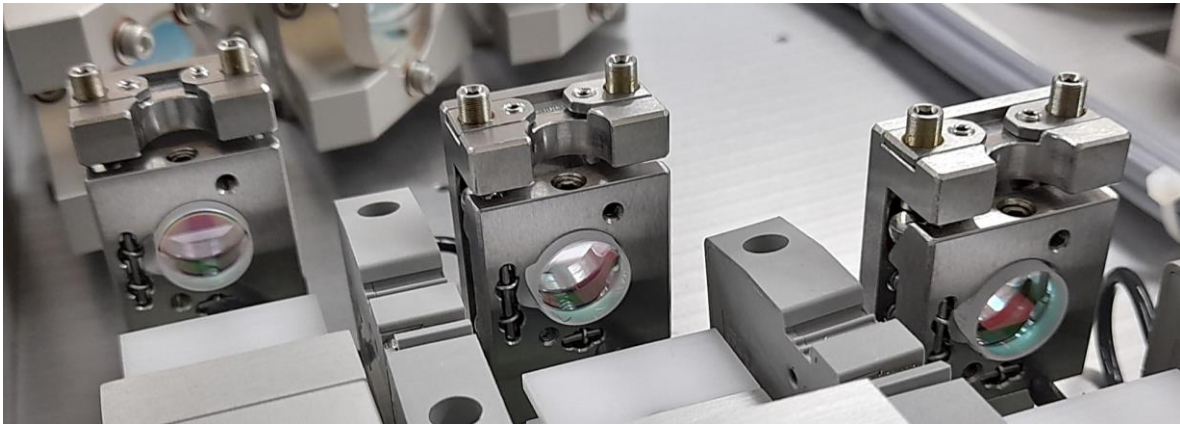
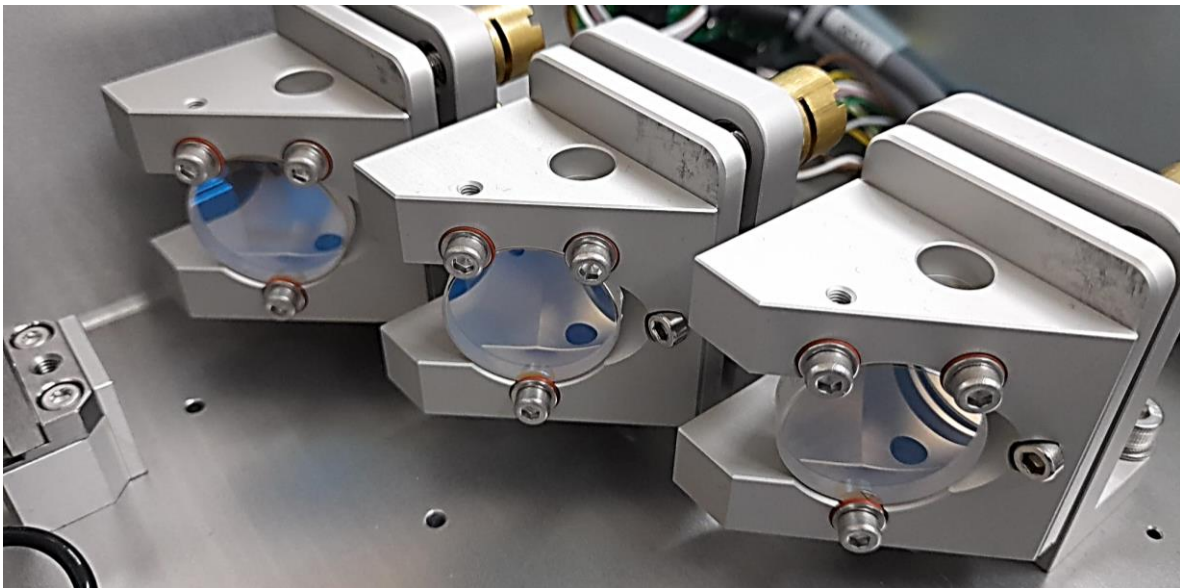
**Revisión de espejos de banco óptico:**

- Conexión hembra de fibra buena.
- Focus lens en buen estado.
- Estado de los espejos buenos.
- Interior del equipo ok.
- Cavidad óptica ok.
- Equipo alineado.
- Potencia del equipo óptima.
